I fenomeni d'instabilità nell'evoluzione della costa alta delle Cinque Terre (Liguria Orientale)

Andrea Cevasco

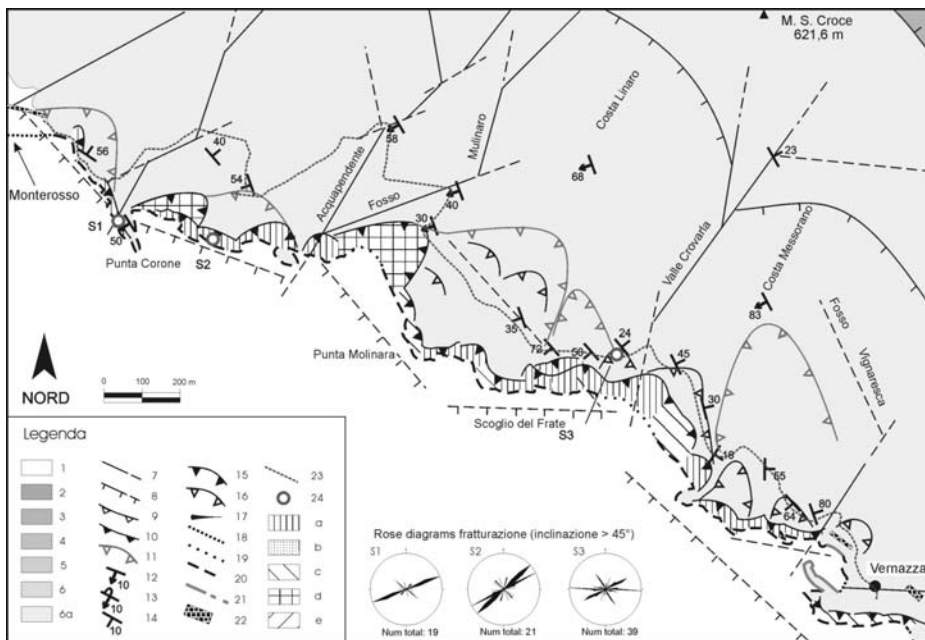
Figura 3 - Carta dei fenomeni d'instabilità costieri delle Cinque Terre fra Monterosso e Vernazza .
 Legenda: 1: depositi quaternari; 2: Arenarie di Ponte Bratica; 3: Calcari di Gruppo del Vesco; 4: Argille e Calcari di Canetolo; 5: Marne del Torrente Pignone; 6: Macigno; 6a: litofacies delle Arenarie Zonate; 7: lineamenti tettonici; 8: faglie dirette; 9: faglie inverse; 10: sovrascorrimenti; 11: limiti di faccette triangolari; 12: strati diritti; 13: strati rovesciati; 14: strati a polarità incerta; 15: cigli attivi; 16: cigli quiescenti; 17: direzione dei movimenti; 18: litorale sabbioso; 19: litorale ciottoloso o a blocchi; 20: litorale roccioso; 21: difese aderenti in buono/pessimo stato; 22: rilevato ferroviario; 23: sentiero di collegamento dei borghi delle 5 Terre; 24: stazione di rilievo strutturale. Classificazione frane (da Varnes, 1978) - In roccia: a: crollo; b: ribaltamento; c: scivolamento traslazionale; d: complessa. In detrito: e: colata. (La legenda è comune a tutte le carte dei fenomeni d'instabilità costieri).

Il tratto in questione (Fig. 3), impostato nelle Arenarie Zonate, è contraddistinto da ripide falesie attive che, in alcuni casi, superano l'altezza di 150 m. Esso presenta un'articolazione uniforme, quasi geometrica, determinata dal susseguirsi di tratti rettilinei a differente orientazione che, spesso, coincidono con la base di ampie "faccette triangolari", resti di antiche scarpate di faglia, che troncano verso mare i crinali secondari che, dallo spartiacque principale, degradano verso SO.

Lungo la costa se ne possono distinguere almeno tre tipologie con orientazione differente, rispettivamente pari a $N136^\circ$ (tratto Monterosso - Punta Corone e tratto Valle dell'Acquapendente - Valle Crovarla), $N110^\circ$ (tratto Punta Corone - Valle dell'Acquapendente) e $N95^\circ$ (tratto Scoglio del Frate - Valle Crovarla). I punti di raccordo coincidono, spesso, con lo sbocco a mare di ripide ed incassate vallecole impostate lungo lineamenti tettonici ortogonali alla linea di costa. I fenomeni di instabilità attualmente in attività costituiscono, in molti casi, l'espressione dell'erosione di tali superfici da parte del moto ondoso. Un esempio di tale condizione è mostrato in Figura 4 e si riferisce al tratto di costa compreso fra Punta Corone e la Valle dell'Acquapendente: la "faccetta triangolare", oggi parzialmente rivegetata, è interessata alle estremità orientale ed occidentale da riattivazioni i cui cigli di distacco raggiungono la quota di 100 m.

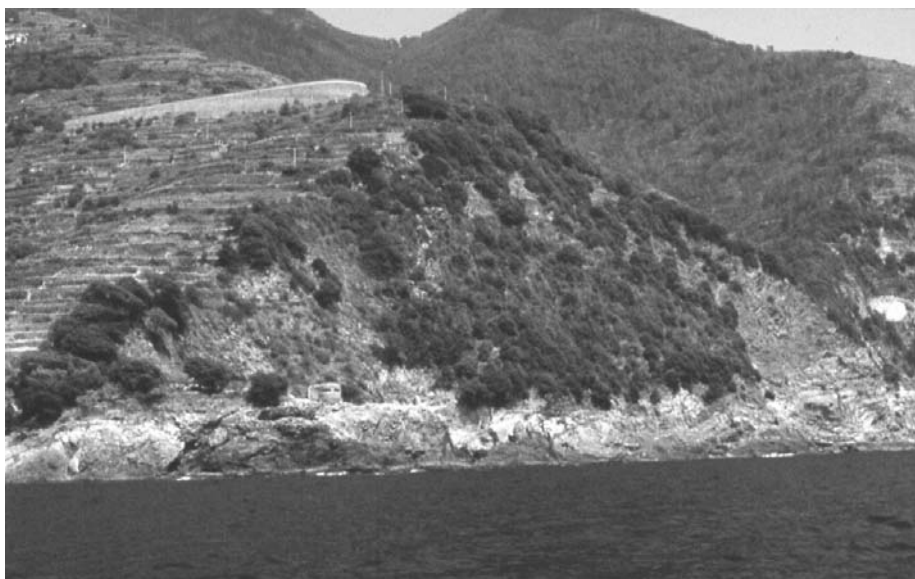
Figura 4 - Tratto costiero compreso fra Punta Corone e Valle dell'Acquapendente.

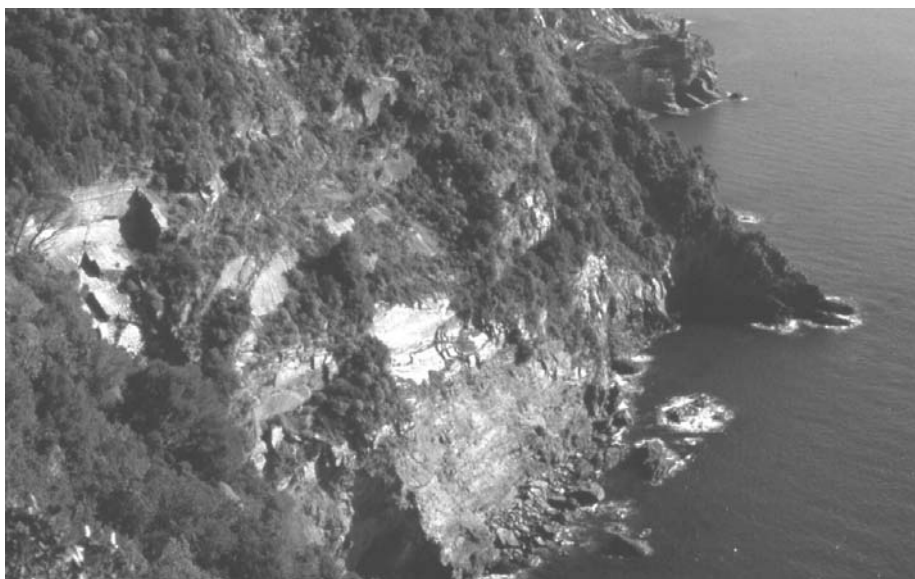
Figura 5 - Fenomeni di crollo nel tratto compreso fra Scoglio del Frate e Valle Crovarla. Alla base della falesia sono visibili alcune grotte di interstrato.

Non mancano nicchie di svuotamento da ricondursi a fenomeni complessi in stato di attività. Gli effetti dell'azione erosiva del moto ondoso si risentono con maggiore efficacia allo sbocco a mare dei torrenti, impostati lungo linee di minor resistenza e, in rapporto all'assetto strutturale, soprattutto nei tratti orientati E - O. Qui, infatti, le agitazioni ondose, agendo parallelamente alla direzione degli strati, tendono a scalzare i livelli più fini delle Arenarie Zonate dando origine, talvolta, a grotte di interstrato che possono evolvere per successivi crolli (zona a Ovest della Valle dell'Acquapendente e ad Est dello Scoglio del Frate).

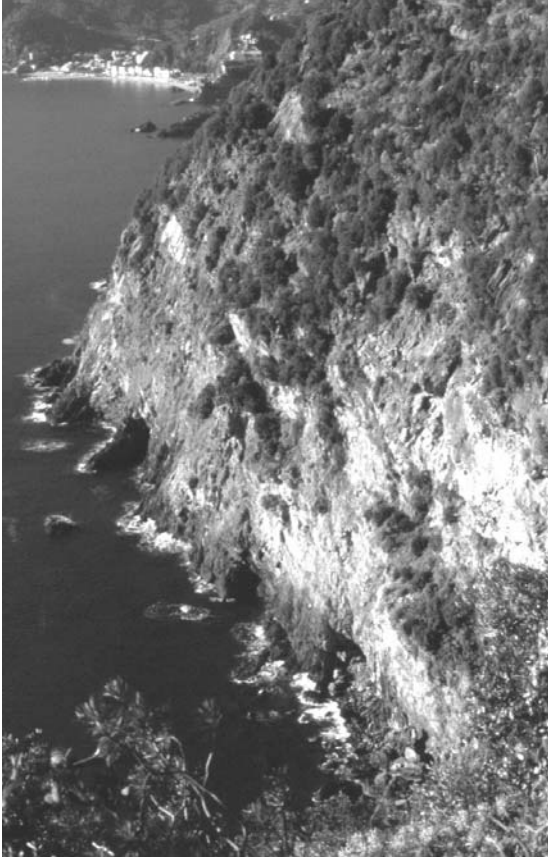
Figura 6 - Scivolamenti traslazionali fra Valle Crovarla e Punta Linà in corrispondenza della zona di cerniera di una piega con asse circa parallelo alla linea di costa (direzione NNO - SSE).

L'assetto strutturale, caratterizzato da pieghe con assi NNO - SSE, la giacitura delle superfici di stratificazione, che immergono in prevalenza verso NE e SO, la fratturazione alla mesoscala dell'ammasso roccioso (Fig. 3, stazioni S1, S2, S3), riassumibile nella presenza di giunti ad elevata inclinazione in direzione NE - SO (N47°), ENE - OSO (N62°), E - O (N92°), e NNO - SSE (N147°) ed i loro rapporti con l'orientazione dei pendii a mare determinano la tipologia dei fenomeni d'instabilità. Essi sono rappresentati, in prevalenza, da crolli nei tratti orientati E - O (Fig. 5) e da scivolamenti traslazionali, lungo i giunti di stratificazione, di blocchi svincolati dai sistemi di fratture nei tratti ad andamento NO - SE (Fig. 6).

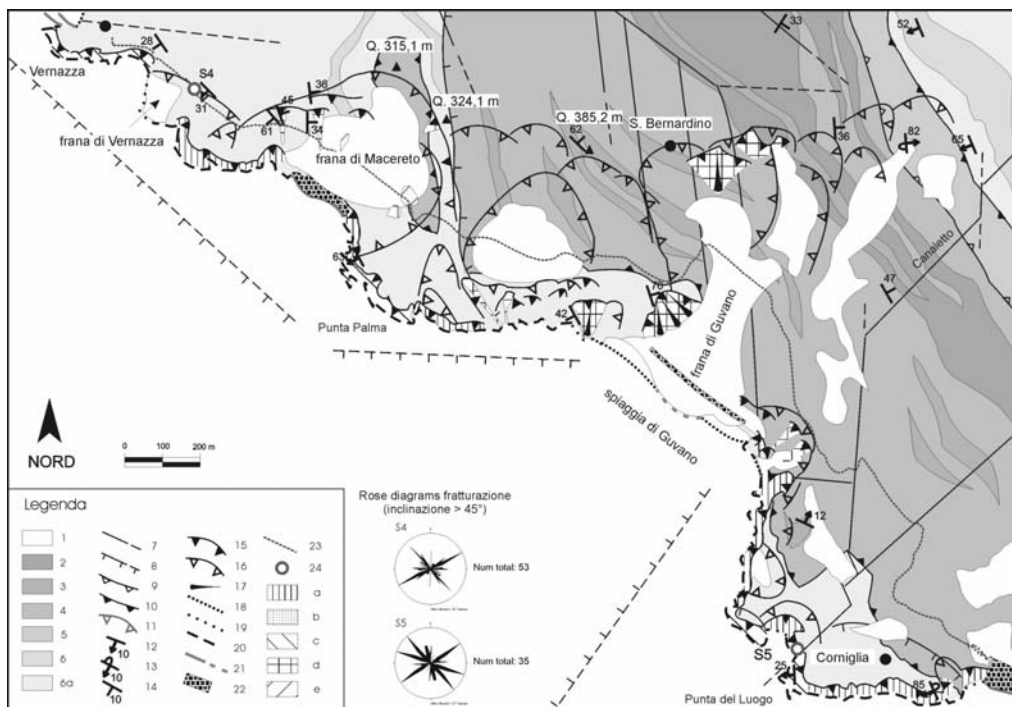
La linea di costa (Fig. 7) si sviluppa, mediamente, in direzione N130° ma si presenta alquanto frastagliata in una serie di piccoli promontori ed insenature, talvolta ampie, ubicate in corrispondenza delle principali nicchie di svuotamento (frana di Macereto) o di solchi vallivi di probabile origine tettonica (Vallone di Guvano).

Il tratto costiero, impostato nelle Arenarie Zonate in contatto tettonico con le Argille e Calcari di Canetolo è costituito, ad eccezione della Spiaggia di Guvano, da costa alta. L'area ha subito, in periodi differenti, varie modificazioni antropiche dapprima attraverso il terrazzamento dei versanti retrostanti le falesie e, dalla seconda metà dell'800, con la costruzione della linea ferroviaria Genova - Roma, e relative opere di difesa, che ha attraversato il piede dei principali accumuli di frana.

Figura 7 - Carta dei fenomeni d'instabilità costieri delle Cinque Terre fra Vernazza e Corniglia.

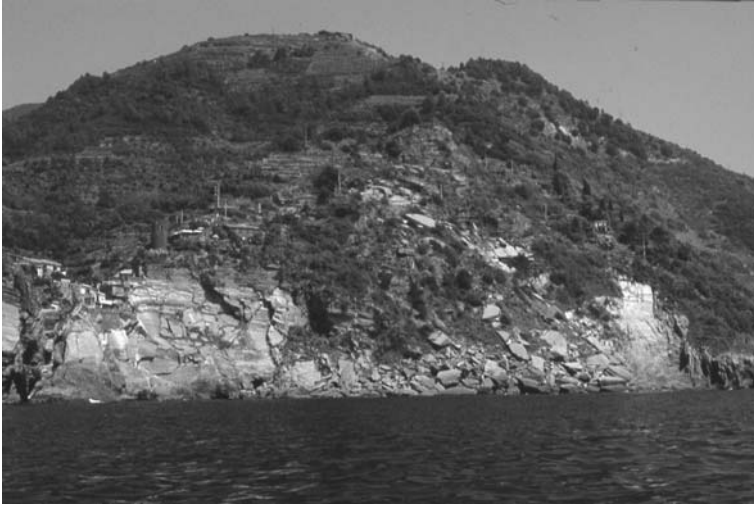
La frana di Vernazza, ubicata a Est dell'abitato omonimo consiste in scivolamenti planari lungo i giunti di stratificazione, inclinati verso mare di 25° , di blocchi svincolati da sistemi di fratture in direzione N - S ($N3^\circ$), ENE - OSO ($N62^\circ$), E - O ($N92^\circ$) e NO - SE ($N137^\circ$) (Fig. 7, stazione S4) ad elevata persistenza, innescatosi nella litofacies delle Arenarie Zonate. L'accumulo, che giunge alla base del versante, è costituito da un conoide di blocchi rocciosi che, attualmente, ne protegge il piede dall'erosione marina (Fig. 8). Poiché la zona sottostante il ciglio di distacco è attraversata dal sentiero escursionistico di collegamento fra i borghi delle Cinque Terre, assai frequentato, al fine di garantirne la fruibilità in condizioni di sicurezza si è resa necessaria, da diversi anni, la realizzazione di interventi di difesa attivi e passivi (chiodature e reti di protezione).

Figura 8 - Frana di Vernazza: scivolamento di blocchi svincolati da fratture ad elevata persistenza lungo i giunti di stratificazione.

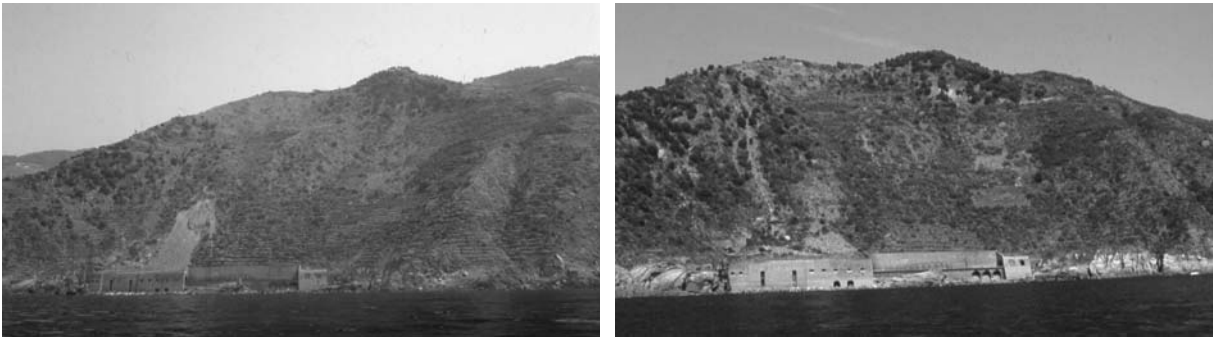
La paleofrana di Macereto, ubicata a Est della precedente ed anch'essa attraversata dal sentiero escursionistico delle Cinque Terre, è stata definita da Terranova (1984) "una delle più belle nicchie di svuotamento di tutto il territorio" (delle Cinque Terre). Le dimensioni della nicchia sono ragguardevoli (500 m in larghezza, 300 m in altezza) ed al suo interno è ancora presente parte dell'accumulo, anticamente terrazzato (Fig. 9a) ed attualmente in stato di quasi completo abbandono (Fig. 9b).

Figure 9a e 9b - Paleofrana di Macereto: confronto fra le condizioni del versante nel 1970 (foto Nosengo S.) e nel 2000.

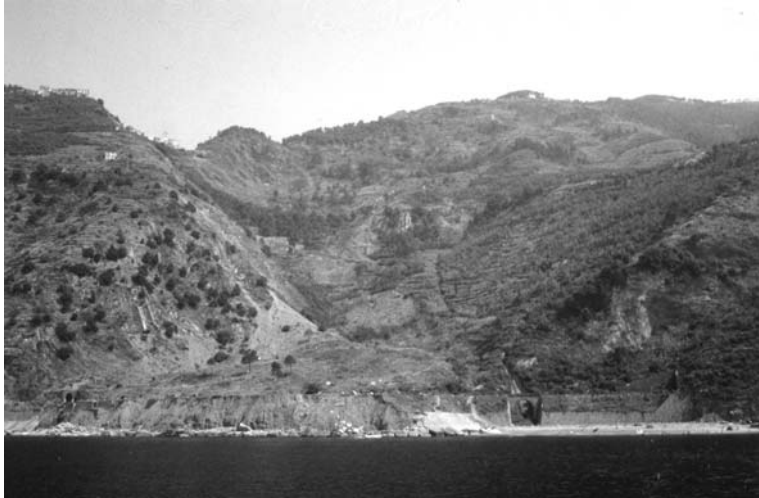
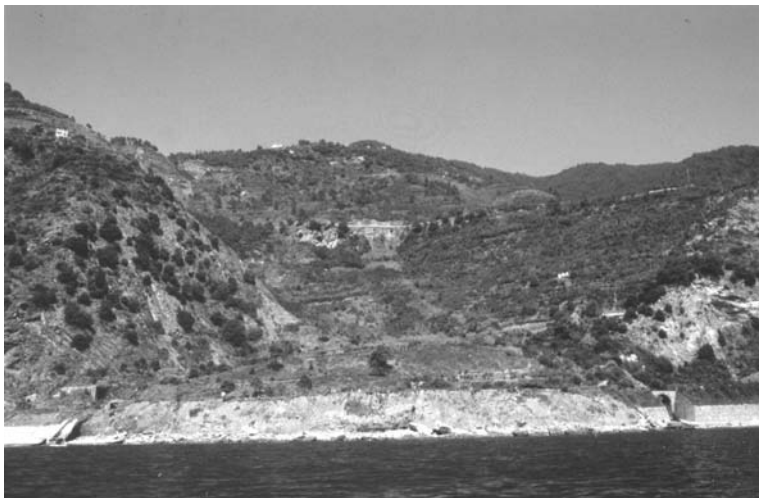
La frana di Guvano, ubicata all'interno dell'omonima valle, è il risultato di più eventi complessi (scivolamenti traslazionali evoluti in colate) occorsi in diverse fasi testimoniate da diversi cigli di distacco compresi fra le quote di 350 m (sottostante l'abitato di S. Bernardino) e 450 m (sottostante la località Fornacchi), oggi solo in parte attivi. Ad una prima fase, per la quale mancano riferimenti temporali certi, che coinvolse le Argille e Calcari di Canetolo e, nella zona sommitale, le Arenarie di Ponte Bratica, interessando il settore sinistro del Vallone di Guvano, è seguito un evento più recente, datato al 1853 (Guidoni, 1854 e 1902; Zolfanelli e Santini, 1874), che ha coinvolto esclusivamente le Argille e Calcari di Canetolo nella zona sottostante l'abitato di S. Bernardino, nel settore destro della valle. Riprese del fenomeno nel 1988 hanno provocato notevoli disagi alla viabilità provinciale ed al percorso escursionistico delle Cinque Terre (Federici et al., 2001), che attraversano a quota differenti l'ampio canalone. L'accumulo, di caratteristica forma ad imbuto, si estende fino al mare comprendendo, nella sua parte inferiore, materiali detritici a granulometria varia (Figg. 10a e 10b).

Figure 10a e 10b - Frana di Guvano: confronto fra le condizioni dell'area coinvolta dal movimento nel 1970 (foto Nosengo S.) e nel 2000.

L'area interessata dalla frana è stata, ed è tuttora in alcuni settori, oggetto di numerosi interventi di difesa e di consolidamento. Essi riguardano sia il versante, che nella parte alta è attraversato dalla viabilità provinciale, sia l'accumulo nelle porzioni medie ed inferiori sedi, rispettivamente, del percorso escursionistico di collegamento dei borghi delle Cinque Terre e della ferrovia litorale ottocentesca, oggi abbandonata in questo tratto. Oltre alla realizzazione di interventi volti a garantire condizioni di sicurezza per il transito lungo la viabilità provinciale ed il percorso escursionistico fra Vernazza e Corniglia, pare opportuno un controllo dell'ampio ciglio quiescente che lambisce l'abitato di S. Bernardino e, nella parte mediana ed inferiore dell'accumulo, una valutazione dell'efficacia delle opere di sostegno nonché di difesa a mare, completamente trascurate in seguito all'abbandono della linea ferroviaria, ai fini di un eventuale ripristino.

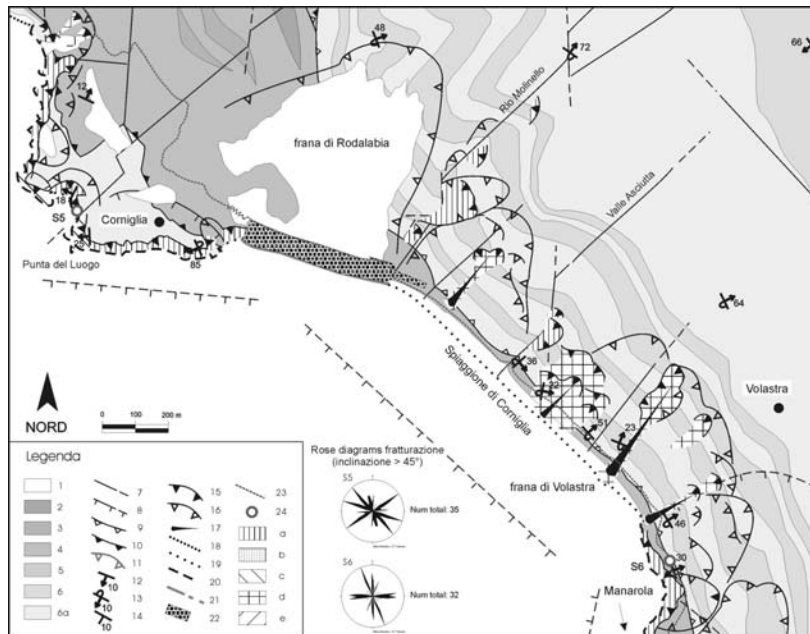
Procedendo da NO verso SE il Promontorio di Punta del Luogo presenta falesie intagliate nelle Arenarie Zonate, ripiegate secondo assi NNO - SSE, interessate da evoluzioni per crollo sui versanti occidentali e meridionali. Nella zona frontale del promontorio, esposta a SO, la giacitura e lo stato di fratturazione delle arenarie, interessate da sets orientati N - S (N4°), ENE - OSO (N56°), E - O (N86°), ESE - ONO (N108°) e NO - SE (N139°) (Fig. 11, stazione S5), rendono possibili scivolamenti traslazionali lungo i giunti di stratificazione. Il versante meridionale del promontorio, alla sommità del quale si trova l'abitato di Corniglia, è costituito da una falesia attiva di altezza pari a circa 100 m, di probabile origine tettonica, parzialmente protetta, alla base, da una scogliera. In questo caso la vicinanza di alcune abitazioni ai cigli di distacco attivi impone l'attuazione di interventi che consentano di impedirne un ulteriore arretramento.

Figura 11 - Carta dei fenomeni d'instabilità costieri delle Cinque Terre fra Corniglia e Manarola. Legenda: 1: depositi quaternari; 2: Arenarie di Ponte Bratica; 3: Calcari di Groppo del Vescovo; 4: Argille e Calcari di Canetolo; 5: Marne del Torrente Pignone; 6: Macigno; 6a: litofacies delle Arenarie Zonate; 7: lineamenti tettonici; 8: faglie dirette; 9: faglie inverse; 10: sovrascorrimenti; 11: limiti di faccette triangolari; 12: strati diritti; 13: strati rovesciati; 14: strati a polarità incerta; 15: cigli attivi; 16: cigli quiescenti; 17: direzione dei movimenti; 18: litorale sabbioso; 19: litorale ciottoloso o a blocchi; 20: litorale roccioso; 21: difese aderenti in buono / pessimo stato; 22: rilevato ferroviario; 23: sentiero di collegamento dei borghi delle 5 Terre; 24: stazione di rilievo strutturale. Classificazione frane (da Varnes, 1978) - In roccia: a: crollo; b: ribaltamento; c: scivolamento traslazionale; d: complessa. In detrito: e: colata. (La legenda è comune a tutte le carte dei fenomeni d'instabilità costieri).

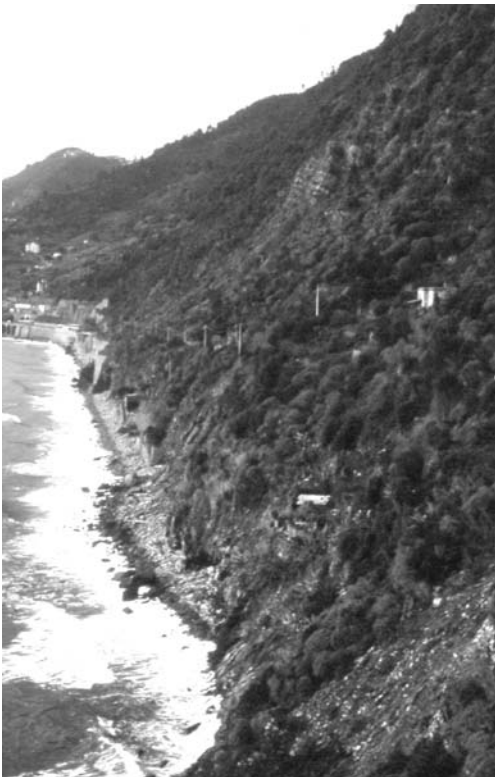
Figura 12 - "Spiaggione di Corniglia".

Il piede si trova, dalla seconda metà dell'800, contenuto da muraglioni di protezione della ferrovia mentre sul lato a mare sono state realizzate scogliere ed eretti altri muri di difesa dalle mareggiate. Se da una lato tali, poderose, opere hanno permesso di migliorare le condizioni di stabilità dell'ampio corpo di frana, non vi è dubbio che lo "Spiaggione di Corniglia", che in passato traeva alimentazione soprattutto da quest'ultimo, ne abbia subito conseguenze negative (Fig. 12).

In particolare, per il suo mantenimento, non sembrano sufficienti gli apporti delle numerose frane in atto lungo il versante retrostante, compreso fra il Rio Molinello e la radice del promontorio di Punta Buonfiglio. Si tratta, nella maggior parte dei casi, di movimenti in rapida evoluzione, con dinamismi complessi, favoriti dall'abbandono dei terrazzamenti dei quali sono ancora visibili, benché la vegetazione vada ricoprendo rapidamente il versante, numerose tracce. Le frane attuali, in questo caso, possono essere considerate manifestazioni della ripresa, violenta, dell'erosione sulle superfici precedentemente terrazzate.

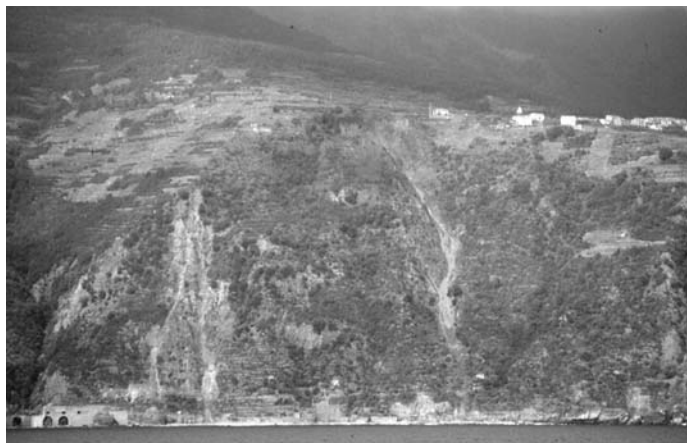
La Figura 13 evidenzia l'evoluzione di colate detritiche superficiali, impostate lungo linee preferenziali di scorrimento delle acque, che hanno ormai raggiunto, andando ad interessare il bedrock fratturato, dimensioni tali da renderle difficilmente arrestabili.

Figura 13 - Vista frontale del versante retrostante lo "Spiaggione" di Corniglia e dei fenomeni d'instabilità che lo interessano.

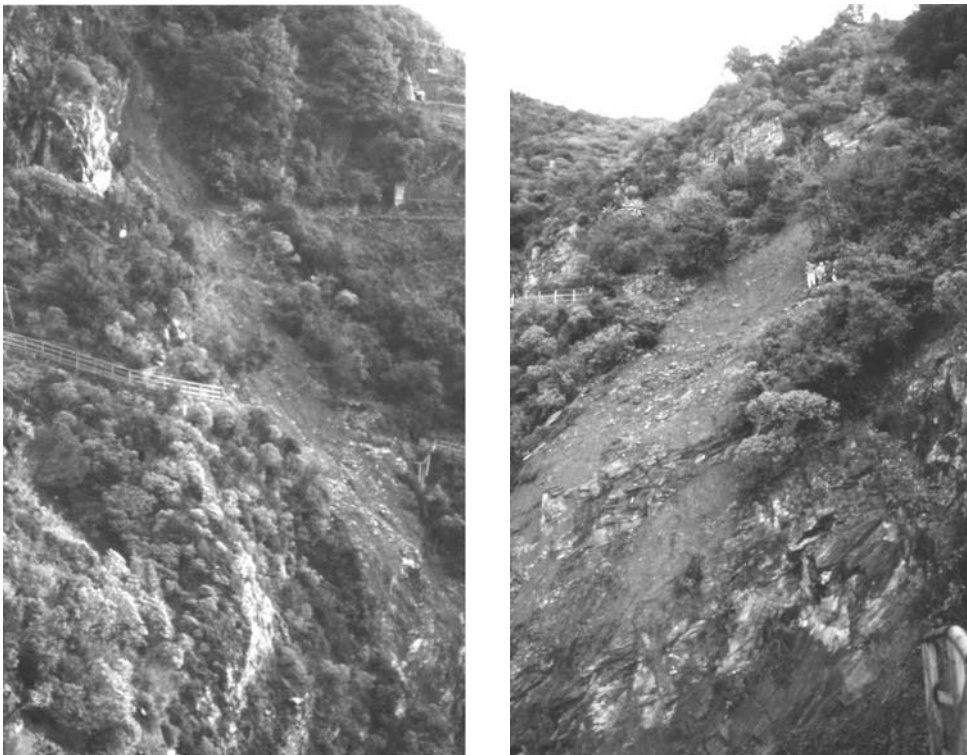
Fra i fenomeni che interessano il versante retrostante lo “Spiaggione di Corniglia” l'esempio più evidente è rappresentato dalla frana di Volastra, il cui ciglio sommitale, attivo, ha raggiunto la quota di 330 m ma vi sono molte altre manifestazioni di instabilità che determinano condizioni di rischio elevato, soprattutto per il sentiero escursionistico che ne attraversa la base. A titolo esemplificativo si riportano alcune immagini riferite ai dissesti seguiti agli eventi piovosi dell'autunno 2000, che coinvolsero un tratto di sentieristica di nuova realizzazione situato al margine sud-orientale dell'insenatura (Figg. 14a e 14b).

Le condizioni di generale dissesto del versante hanno imposto, da tempo, la chiusura dell'intero percorso pedonale compreso fra Corniglia e Manarola in attesa del completamento di numerosi interventi di difesa (reti di protezione, barriere paramassi, chiodature e bullonature) creando notevoli disagi ai frequentatori del Parco delle Cinque Terre. Si evidenzia, tuttavia che l'evoluzione dei dissesti lungo il versante, peraltro già avanzata, potrebbe a lungo termine creare nuove condizioni di rischio rendendo inefficaci gli interventi in via di realizzazione.

Figure 14a e 14b - Dissesti superficiali a N di Punta Buonfiglio, verificatisi in seguito ad eventi piovosi di forte intensità (autunno 2000), hanno coinvolto un tratto di sentieristica realizzato a fine anni '90.

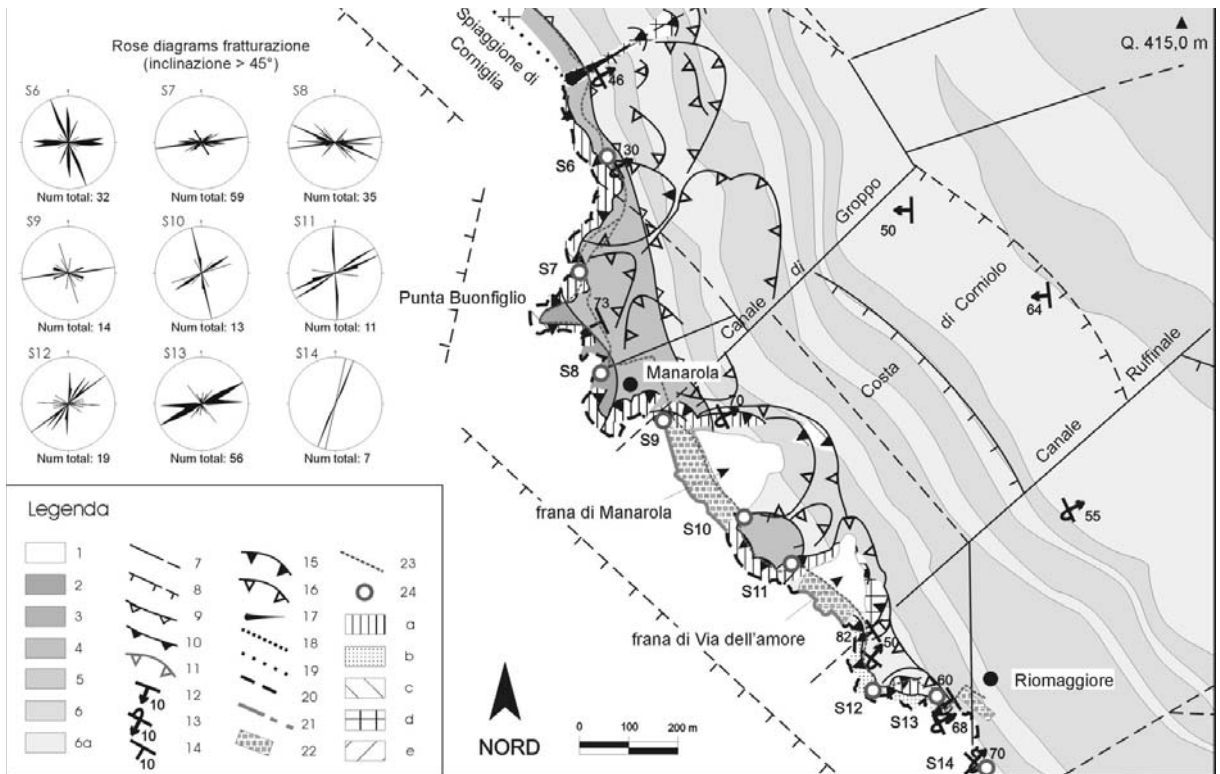
Nonostante la breve lunghezza (di circa 1 km) la costa (Fig. 15), ancora condizionata nelle sue linee generali dalla tettonica, è caratterizzata dalla presenza di nicchie di svuotamento di varia ampiezza (paleofrana di Manarola, frane di Via dell'Amore), che interessano, fino a quote comprese fra 75 m e 250 m, la porzione frontale della Costa di Corniolo.

Figura 15 - Carta dei fenomeni d'instabilità costieri delle Cinque Terre fra Manarola e Riomaggiore. Legenda: 1: depositi quaternari; 2: Arenarie di Ponte Bratica; 3: Calcari di Groppo del Vescovo; 4: Argille e Calcari di Canetolo; 5: Marne del Torrente Pignone; 6: Macigno; 6a: litofacies delle Arenarie Zonate; 7: lineamenti tettonici; 8: faglie dirette; 9: faglie inverse; 10: sovrascorrimenti; 11: limiti di faccette triangolari; 12: strati diritti; 13: strati rovesciati; 14: strati a polarità incerta; 15: cigli attivi; 16: cigli quiescenti; 17: direzione dei movimenti; 18: litorale sabbioso; 19: litorale ciottoloso o a blocchi; 20: litorale roccioso; 21: difese aderenti in buono/pessimo stato; 22: rilevato ferroviario; 23: sentiero di collegamento dei borghi delle 5 Terre; 24: stazione di rilievo strutturale. Classificazione frane (da Varnes, 1978) - In roccia: a: crollo; b: ribaltamento; c: scivolamento traslazionale; d: complessa. In detrito: e: colata. (La legenda è comune a tutte le carte dei fenomeni d'instabilità costieri).

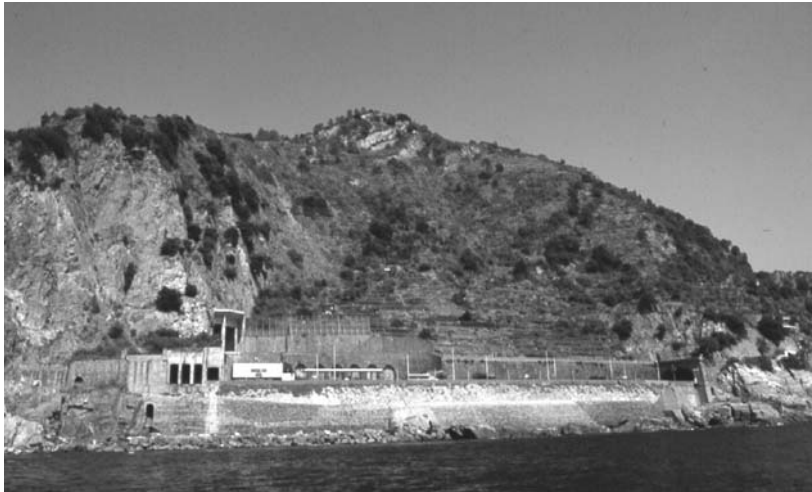
Figura 16 - Paleofrana di Manarola.

La fascia costiera, sede della ferrovia ottocentesca nonché della ben nota "Via dell'Amore", ha subito, in periodi differenti, profonde modificazioni antropiche. Le più evidenti interessano la paleofrana di Manarola (Terranova, 1984 e 1987) che presenta analogie morfologiche con la frana di Macereto (Fig. 7). Il ciglio raggiunge la quota di 240 m ed essa, anche in questo caso, conserva al centro parte dell'accumulo, anticamente terrazzato. Il piede è mascherato da imponenti opere di difesa della ferrovia ottocentesca, realizzate secondo lo schema ricorrente già visto in altri casi. Le principali cause predisponenti il verificarsi del fenomeno sono da ricercare nel complicato assetto strutturale, contraddistinto dalla presenza di un'ampia piega con asse NNO - SSE, dalla presenza di giunti di fratturazione orientati ENE - OSO (N58° - N72°), E - O (N83°); e NNO - SSE (162° - 167°) ad inclinazione e persistenza elevate (Fig. 15, stazioni S9 e S10), dall'acclività dell'antico pendio, che è possibile ritenere superiore all'80% e dall'esposizione all'azione del moto ondoso. L'originario ciglio di distacco presenta riattivazioni nella zona occidentale che, in passato, hanno richiesto la costruzione di opere a difesa della stazione ferroviaria di Manarola (Fig. 16).

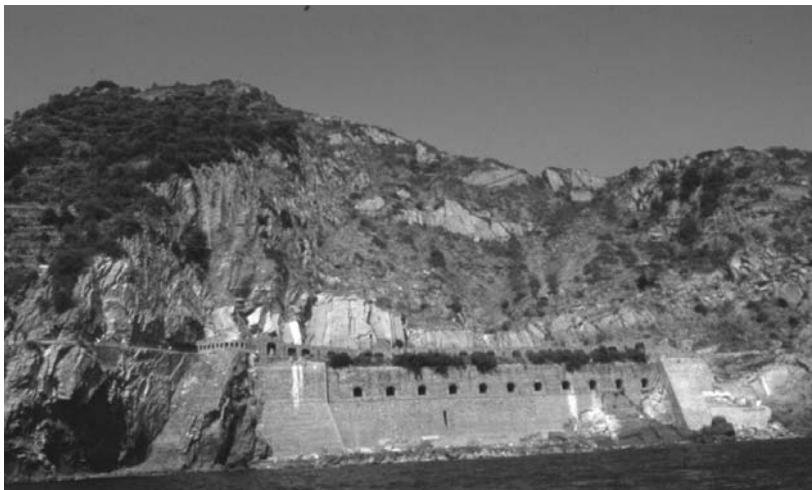
Figura 17 - Frana di Via dell'Amore.

A Est della precedente, la frana di Via dell'Amore (Terranova, 1984 e 1987), il cui ciglio raggiunge la quota di 200 m, interessa la zona di cerniera della piega cui si è fatto cenno in precedenza (Fig 17).

La frana è il risultato di diversi tipi di rotture, riconducibili a scivolamenti traslazionali, ribaltamenti e crolli causati dall'interazione fra le giaciture di strato (altamente variabili) ed i principali sets di fratture, orientati N - S (N177° - N3°), ENE - OSO (N54° - N68°) ed E - O (N87° - N97°) (Fig. 15, stazioni S11, S12 e S13). Alla base del pendio poderosi muraglioni e scogliere proteggono la galleria ferroviaria fra le stazioni di Manarola e Riomaggiore. Recentemente sono stati portati a termine una serie di interventi attivi e passivi (ancoraggi, reti di protezione, barriere paramassi ed una galleria artificiale) finalizzati a garantire la fruibilità in sicurezza della Via dell'amore, più volte chiusa, in passato, a causa delle frequenti riattivazioni della frana. A breve distanza dalla precedente, in prossimità di Riomaggiore, ricorrenti fenomeni di crollo, ancora in corrispondenza della zona di cerniera della piega, hanno richiesto la realizzazione di altri interventi a difesa del percorso pedonale.
