Le spiagge della Liguria

Lunghezza del litorale	446 km
Costa alta	256 km
Costa bassa	94 km
Aree urbane e portuali	116 km
Spiagge in erosione	31 km

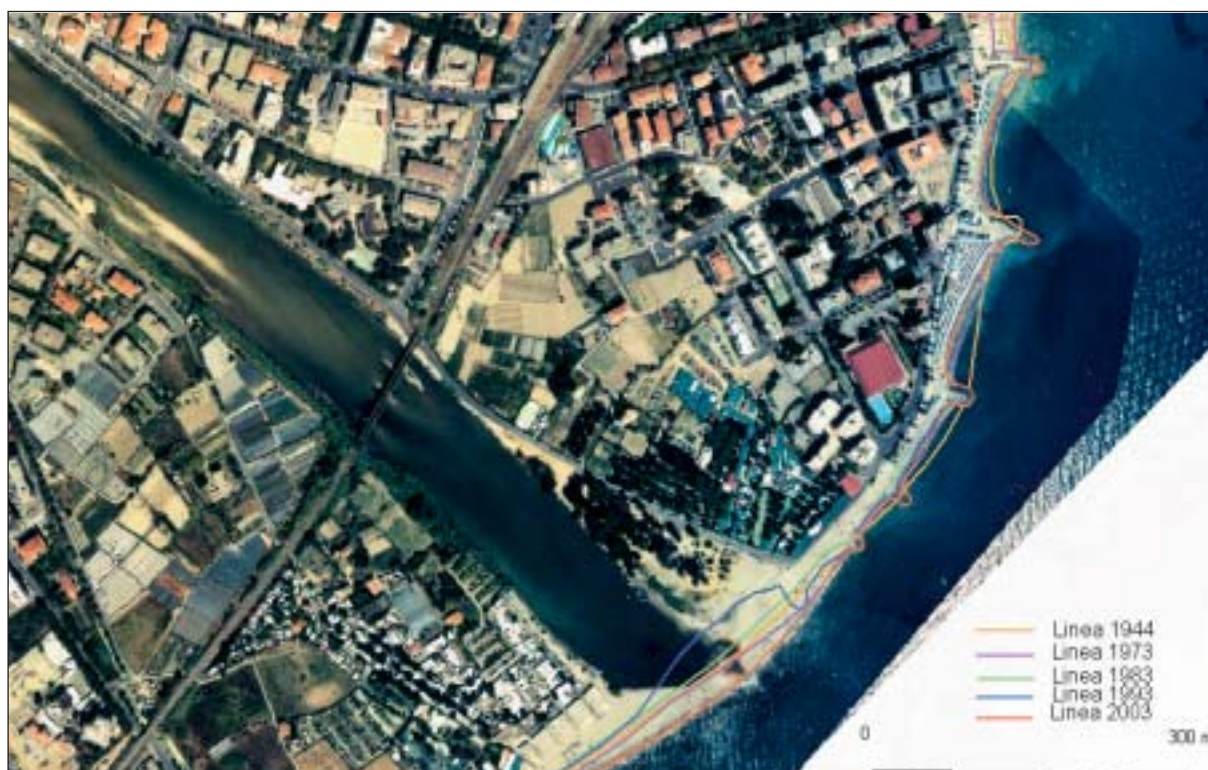
Evoluzione del delta del Centa nell'intervallo 1944 ÷ 2003 (Compagnia Generale di Ripresearee S.p.A.).

Le situazioni più critiche si riscontrano alle foci del Centa e dell'Entella.

Il tratto di litorale posto sottoflutto alla foce Fiume Centa presenta, nel periodo 1973 ÷ 2003, un arretramento complessivo di 10 m. Le opere di difesa, in parte presenti già nel 1944, non hanno arrestato l'erosione. Nel solo periodo 1944 ÷ 1973 l'arretramento complessivo era già valutabile in circa 16 m.

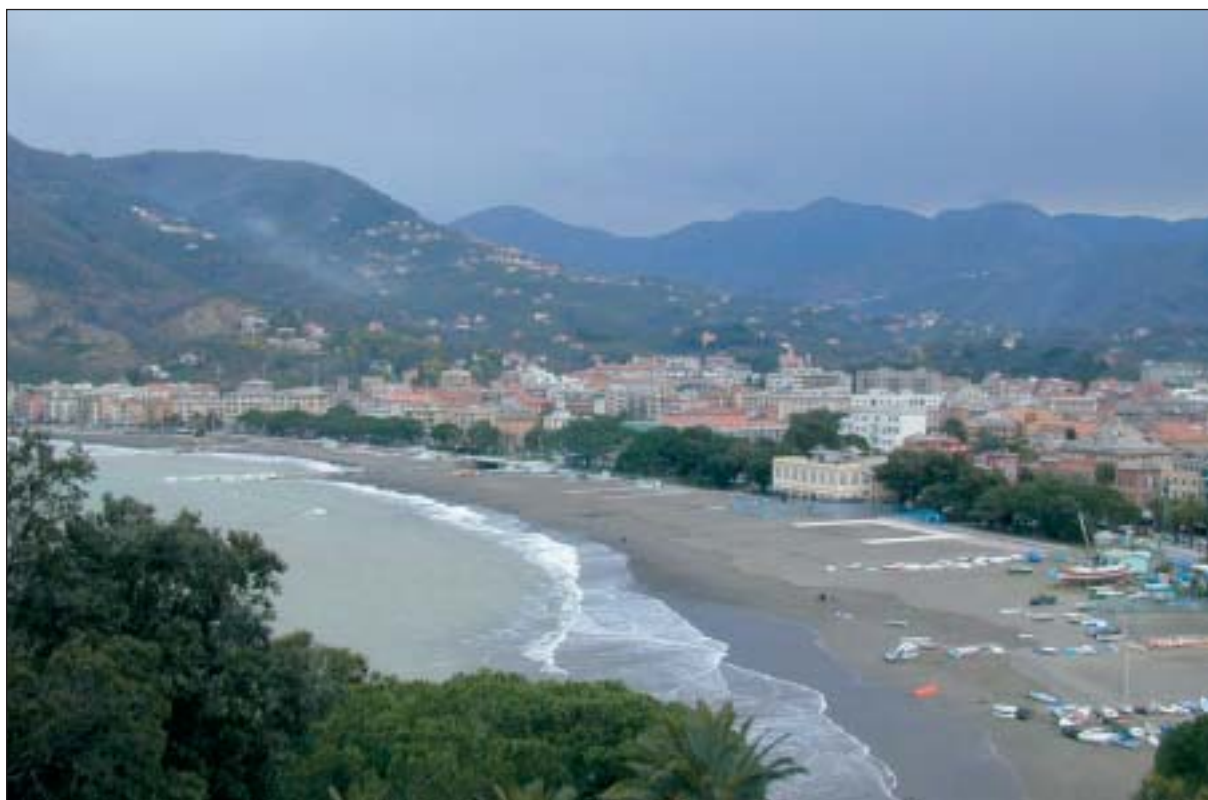
Litorale della spiaggia di Sestri Levante (2002).

L'estremità orientale dell'unità fisiografica è costituita da un'ampia spiaggia sabbiosa sostanzialmente stabile (Sestri Levante).

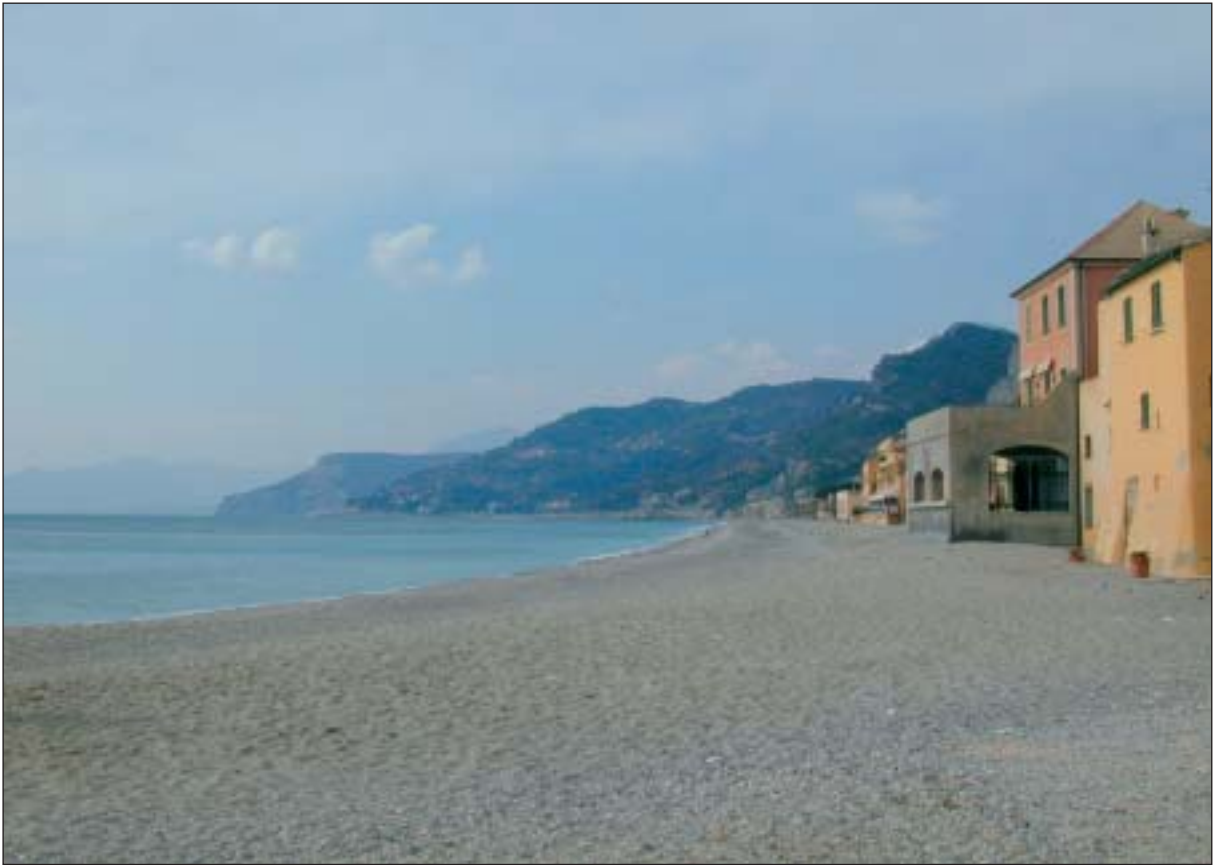
La spiaggia di Varigotti presenta un elevato grado di naturalità, la sua stabilità è dovuta anche all'appoggio del corpo sedimentario ad un pennello posto sulla estremità orientale dell'unità fisiografica.

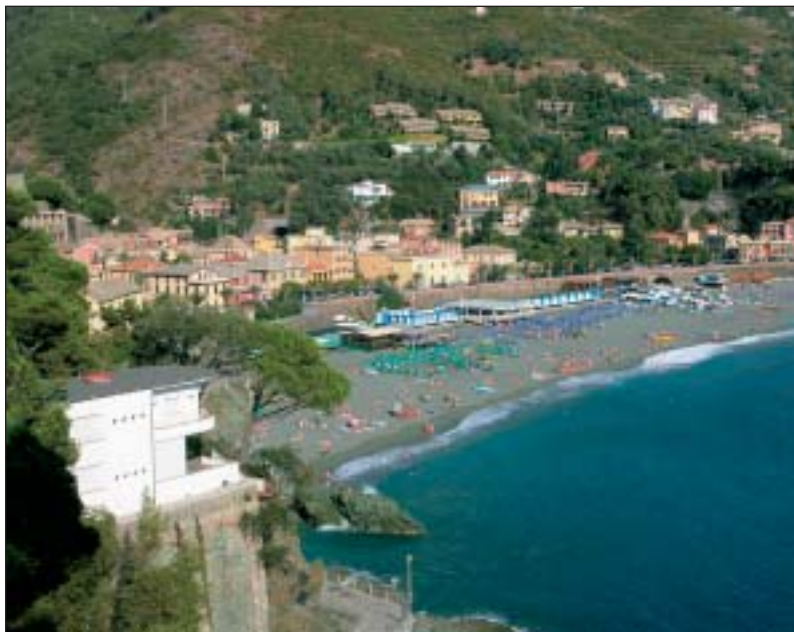
La spiaggia di Bonassola, un tipico esempio di *pocket beach* ligure.

La Liguria orientale è contraddistinta da costa alta e le spiagge sono costituite da *pocket beach* di differenti estensioni inserite tra promontori aggettanti. L'assetto morfo-sedimentologico di queste piccole spiagge è caratterizzato da depositi per lo più grossolani (ghiaie e più raramente sabbie), con pendenze superiori rispetto a quelle assunte dalle lunghe spiagge lineari interdeltizie. Costituendo in genere unità fisiografiche, la loro evoluzione è spesso indipendente anche da quella dei settori contigui. L'alimentazione sedimentaria è dovuta a piccoli corsi d'acqua con limitati ed acclivi bacini idrografici o dai dissesti delle falesie. I trend erosivi di queste piccole spiagge sono dovuti principalmente ad una riduzione del trasporto solido dei corsi d'acqua, alle mutate condizioni di uso del suolo e alla presenza di opere radenti a difesa di piccoli centri urbani o delle infrastrutture viarie. In linea di massima risultano tutte in erosione.
