Le spiagge del Molise

Lunghezza del litorale	36 km
Costa alta	14 km
Costa bassa	22 km
Spiagge in erosione	20 km

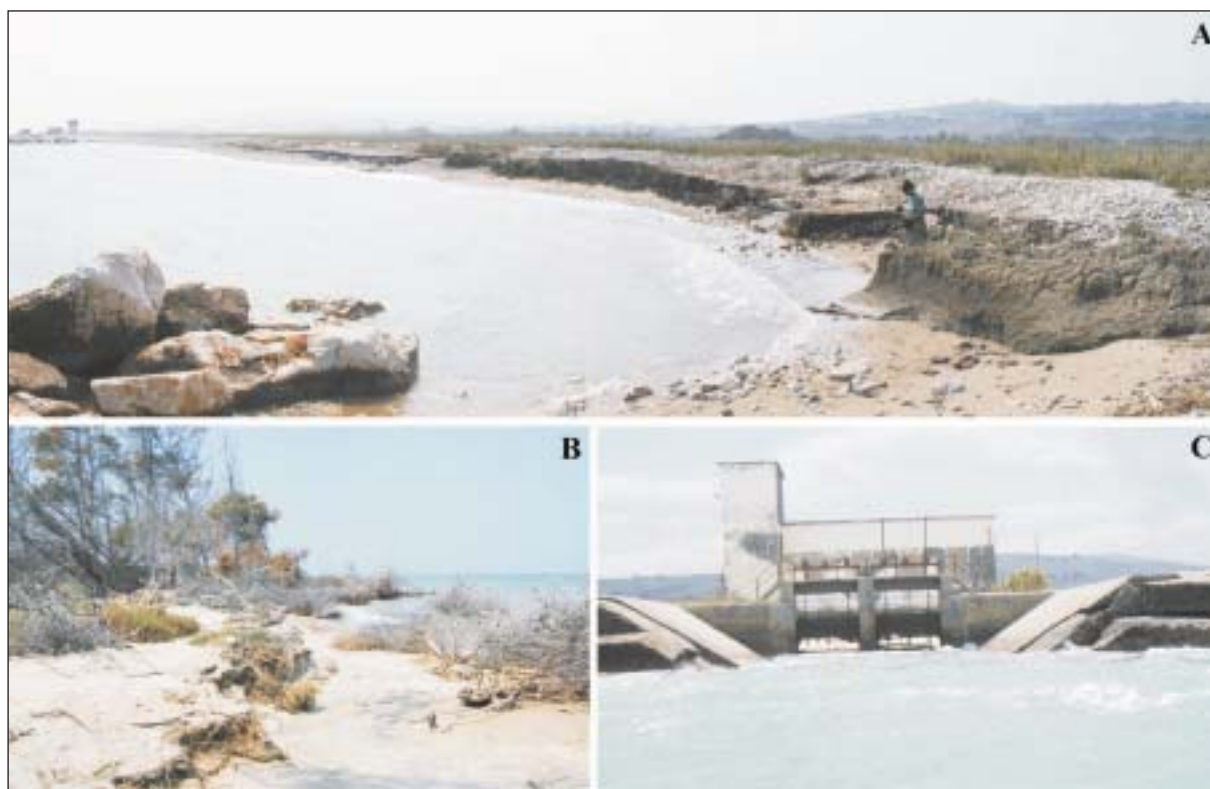
Fenomeni di arretramento della linea di riva in atto in destra della foce del Trigno lungo la spiaggia di Marinelle rispettivamente a nord (a) e a sud (b) dell'idrovora di Montenero di Bisaccia (c), attualmente interessato da evidenti fenomeni di scalzamento.

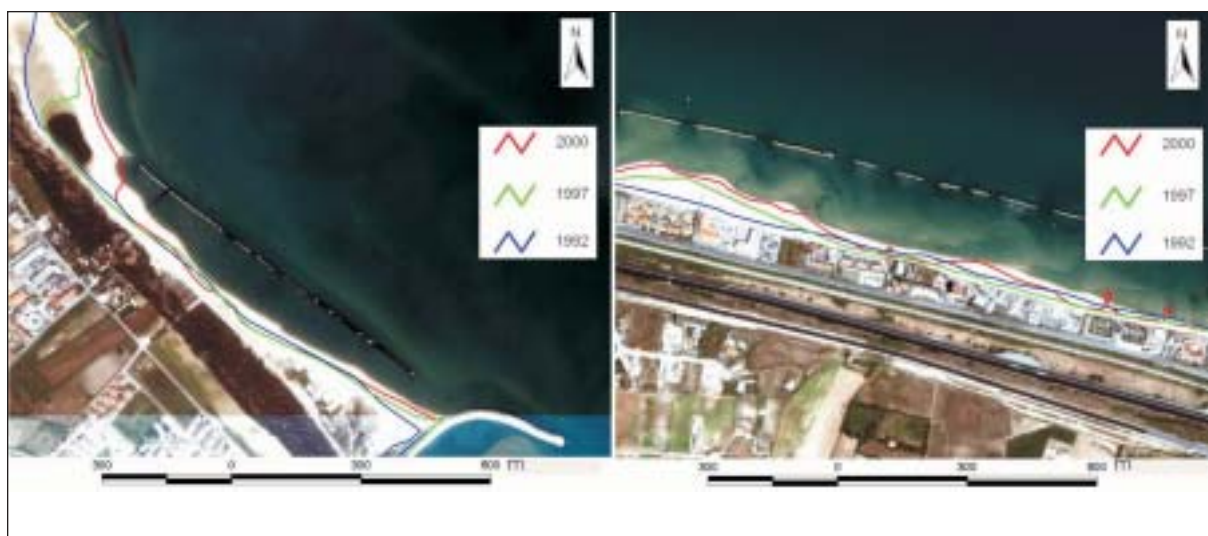
Evoluzione recente della linea di riva in seguito alla realizzazione di scogliere emerse e pennelli lungo la spiaggia di Campomarino (a) e sul litorale settentrionale di Termoli (b).

Le scogliere, pur avendo spesso effetti positivi – normalmente però strettamente limitati ai tratti di litorale protetti che ne hanno beneficiato in termini di stabilizzazione e avanzamento come ad esempio nel caso delle spiagge di Petacciato e di Campomarino – hanno in genere favorito l’innesco di fenomeni erosivi sui tratti adiacenti non protetti e quindi portato ad un semplice spostamento dei processi erosivi, richiedendo ulteriori interventi.

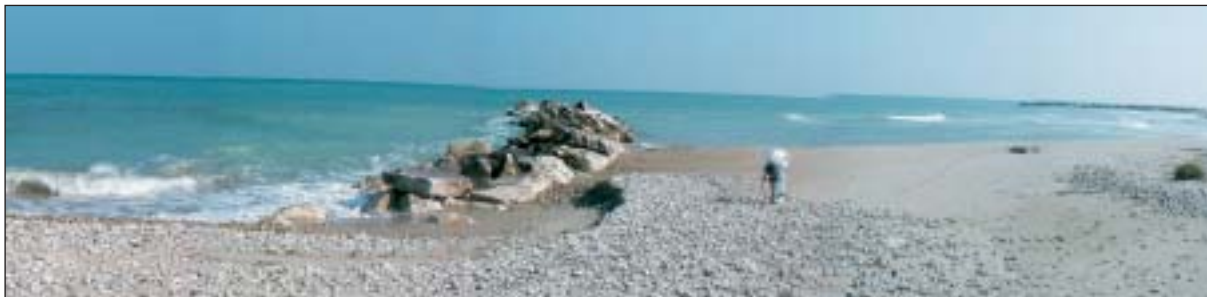
Fenomeni differenziati di erosione e di accumulo in corrispondenza di uno dei pennelli presenti lungo la spiaggia di Marinelle, a sud della foce del Trigno.

Alterazioni evidenti della originaria linea di riva interessano anche i tratti costieri dotati di strutture trasversali (argini armati, pennelli) che ostacolano visibilmente il flusso naturale dei sedimenti lungo costa dando luogo a localizzati fenomeni di accumulo e di erosione.
