Il monitoraggio delle spiagge nel periodo 2002-2005

Mentino Preti¹, Nunzio De Nigris¹, Maurizio Morelli¹

¹ARPA Direzione Tecnica - Bologna

Nel periodo 2003-2005 l'Area Mare-Costa di ARPA ha realizzato 3 campagne di monitoraggio in corrispondenza di 8 spiagge emiliano-romagnole (totale 9 km) oggetto di ripascimento con sabbia prelevata da accumuli sottomarini nel 2002.

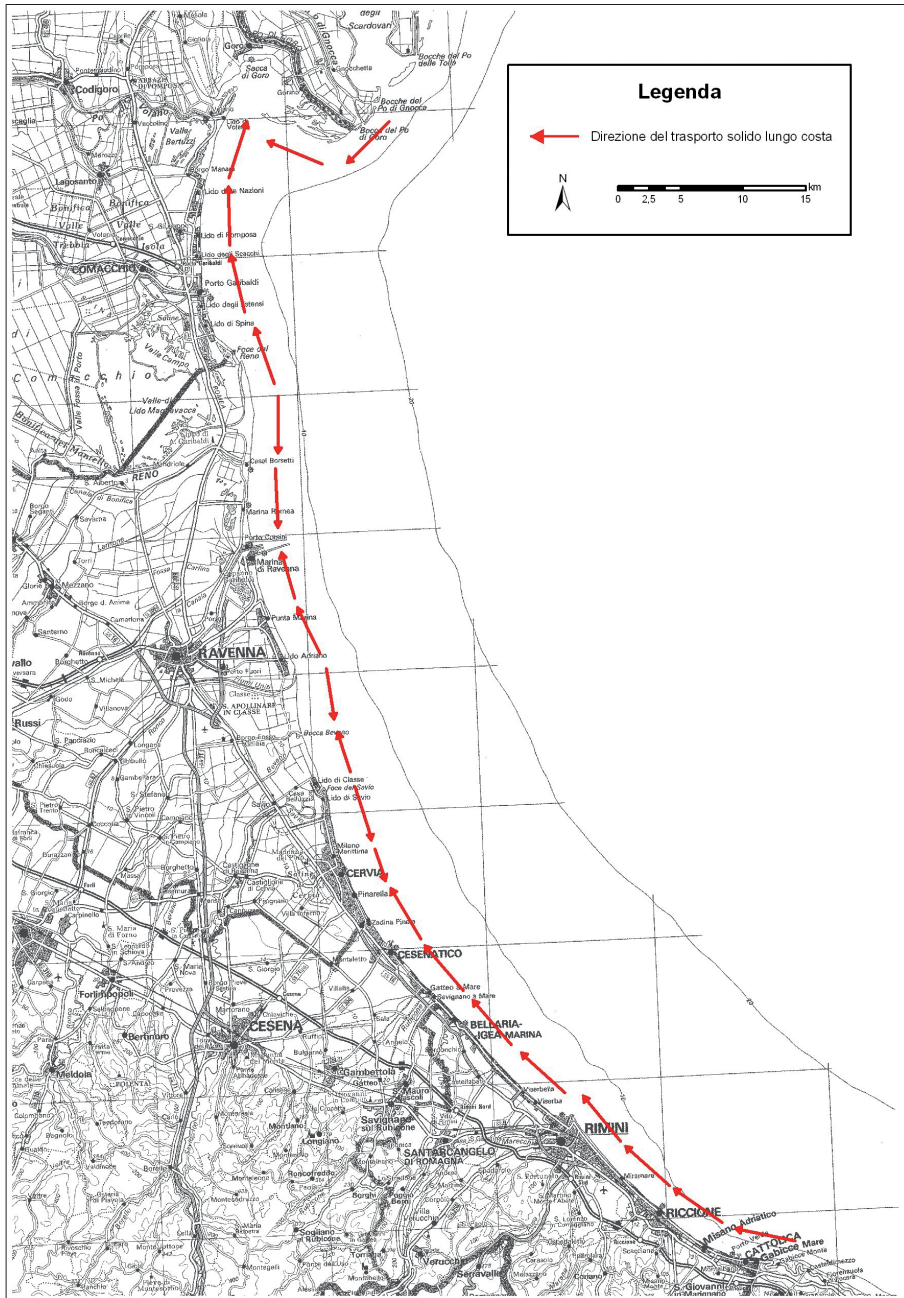
Figura 1 - Mappa del litorale emiliano-romagnolo. Le frecce indicano la direzione del trasporto solido lungo la costa.

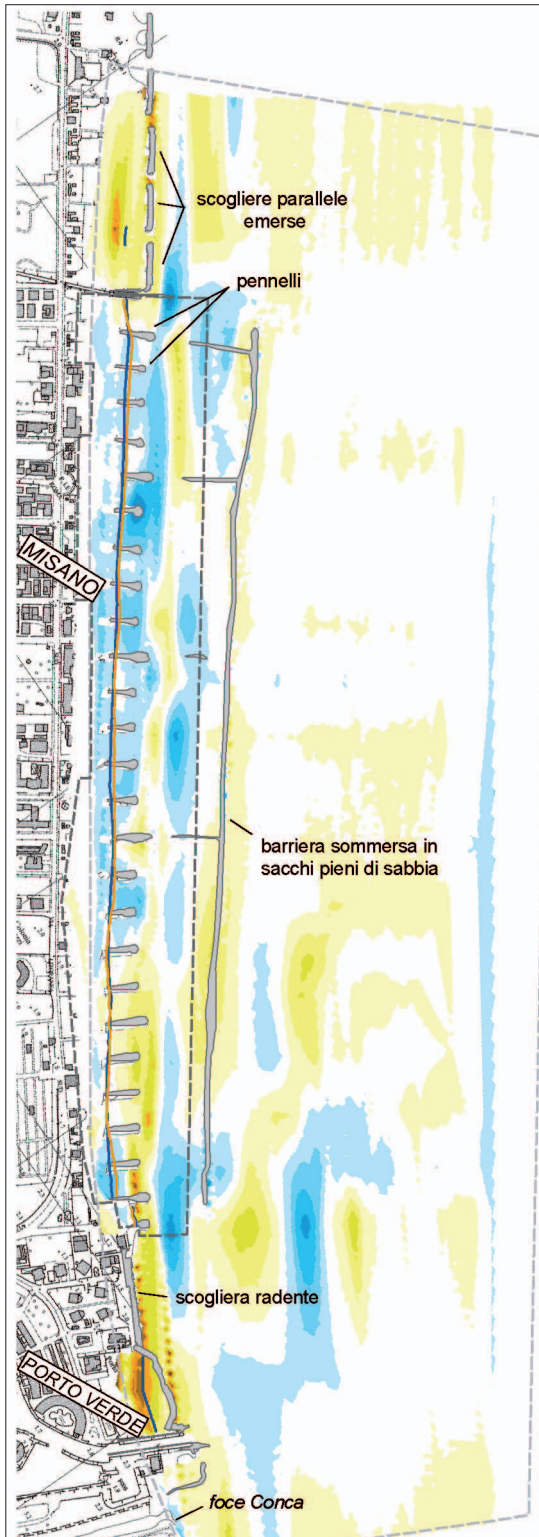
Figura 7 – Misano: mappa degli accumuli e delle perdite di materiale ottenuta dal confronto dei rilievi del primo (Febbraio 2003) e del secondo monitoraggio (Febbraio 2004).

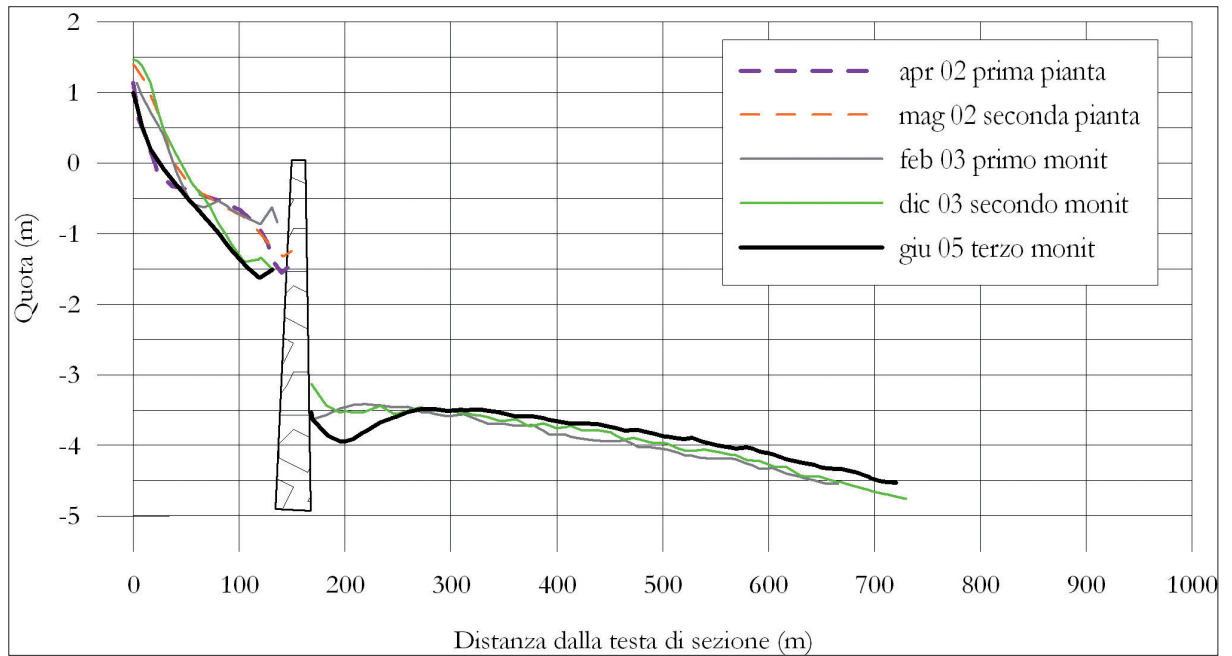
Figura 23 - Profilo IG08.

per limite lato mare la linea delle scogliere, ammonta a 52.150 m³ di sabbia su un totale di 65.200 m³ di materiale apportato. A questo andrebbe aggiunta una quota parte dei circa 10.000 m³ portati a ripascimento nella porzione meridionale della cella sperimentale. L'analisi evolutiva evidenzia una forte perdita di materiale sul fondale tra scogliera semisommersa e battigia e, al contrario, un forte accumulo su spiaggia emersa e fondale nella zona al retro delle scogliere emerse (Fig. 22, 23 e 24).

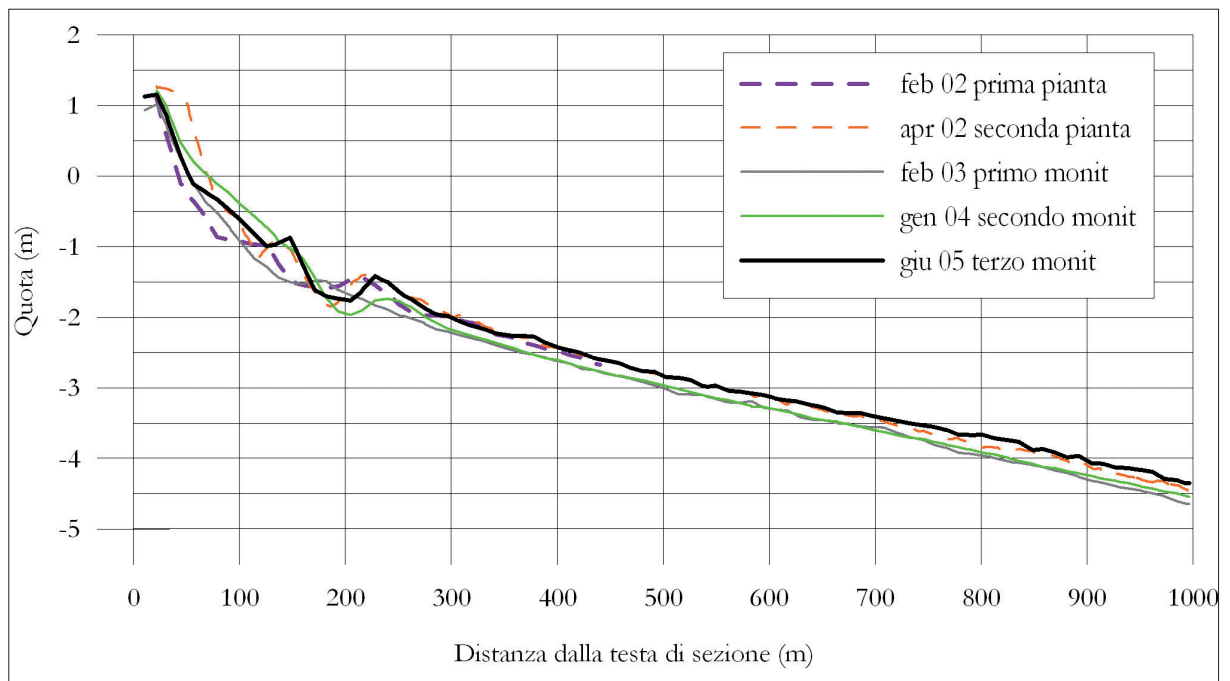
Le Figure 41 e 42 mostrano una perdita netta di materiale da parte della spiaggia emersa e un rialzo significativo della barra.

Figura 41 - Profilo ZA06.

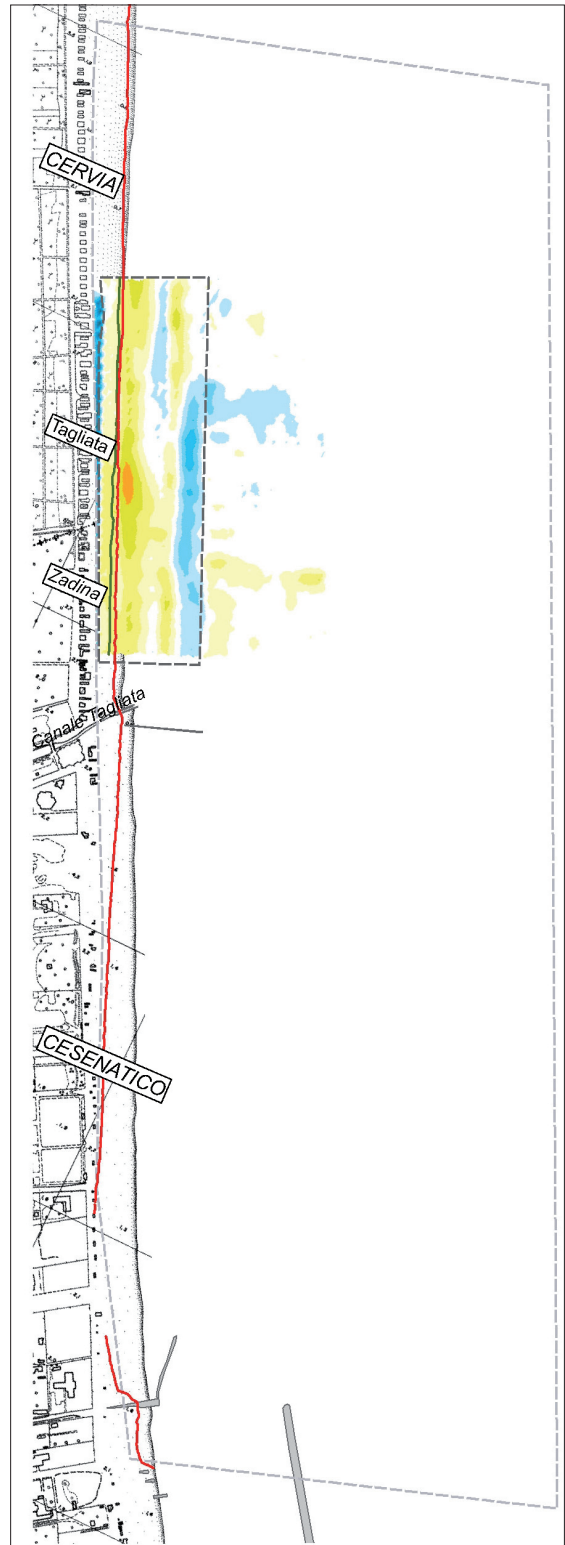
Figura 44 - Zadina: mappa degli accumuli e delle perdite di materiale ottenuta dal confronto dei rilievi del secondo (Febbraio 2004) e del terzo monitoraggio (Giugno 2005).

Questo andamento, come ben evidenziato dalla Figura 44, ha interessato anche i fondali ai lati della cella di ripascimento ed è in perfetta analogia con quanto rilevato e descritto nelle monografie precedenti. È quindi da ascrivere alle mareggiate verificatesi nel periodo tra il secondo e il terzo monitoraggio (Tab. 1) e in particolare all'evento eccezionale del 24 Settembre 2004 (Fig. 2).

Con riferimento alla Figura 44, risulta che alle perdite avvenute sulla spiaggia non corrisponde un arretramento altrettanto significativo della linea di riva, variata pochissimo nei 3 anni di osservazioni.

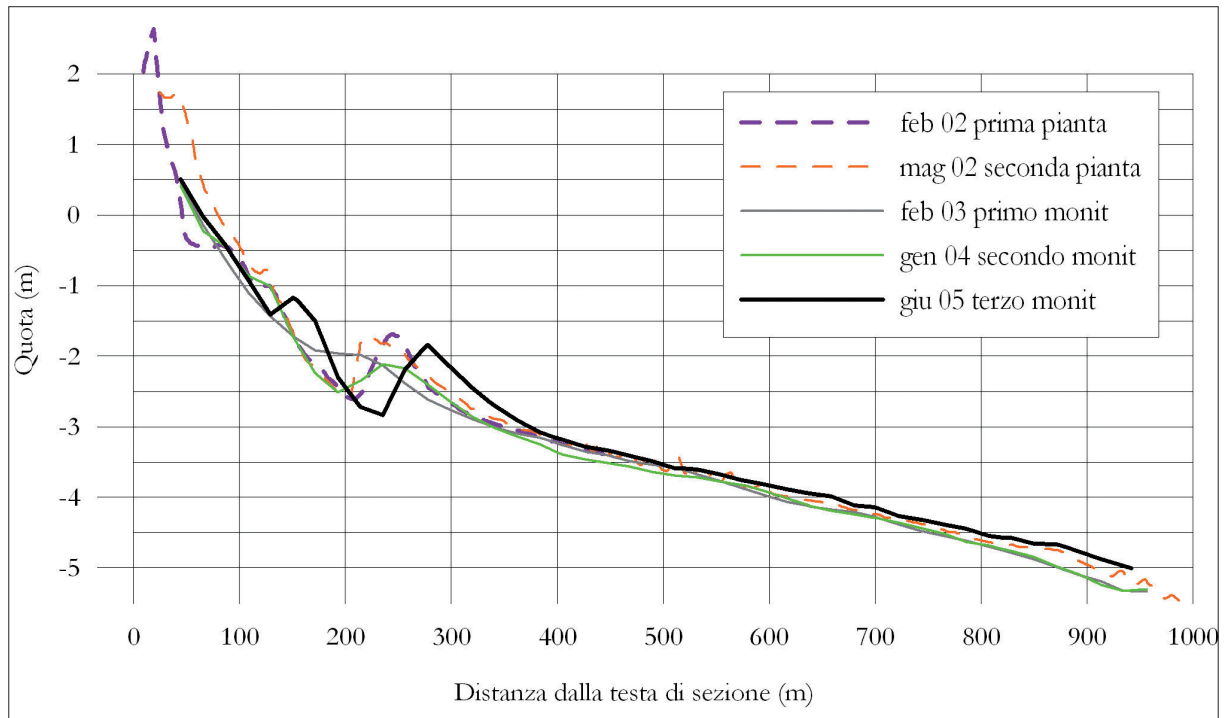
Come a Zadina, lungo il profilo LC05 si nota un forte rialzo (50 cm) del fondale a 140 m dalla battigia e un consistente spostamento di materiale verso nord. La perdita di materiale avvenuta sulla spiaggia è espressa da un arretramento della linea di riva di 15 m nella zona sud; procedendo verso nord questa tendenza si riduce fino a diventare un avanzamento rispetto alla situazione pre-intervento nell'ultimo tratto dell'area di ripascimento.

Figura 59 - Profilo LC05.
