Nuovi indicatori per lo studio e la gestione della costa emiliano-romagnola

Margherita Aguzzi, Nunzio De Nigris, Mentino Preti e Roberto Mallegni

Arpa Emilia-Romagna, Direzione Tecnica - Via Largo Caduti del Lavoro, 6 - 40121 Bologna
E mail: maguzzi@arpa.emr.it, ndenigris@arpa.emr.it, mpreti@arpa.emr.it, rmallegni@arpa.emr.it

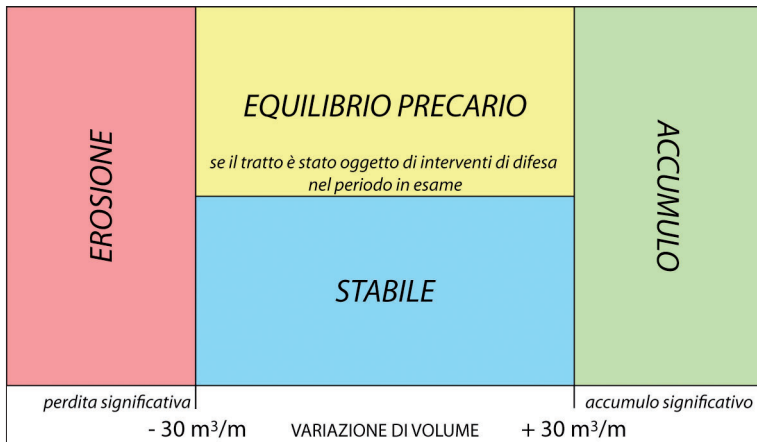
Figura 2 - Schema dell'indicatore ASPE.

L'ASPE si basa sull'analisi intergrata dei tre gruppi di informazioni elencati sopra e descrive lo stato del litorale in termini di tendenza delle spiagge all'erosione, all'accumulo o all'equilibrio con riferimento a un determinato periodo, prevedendo la distinzione di quattro tipi di tratti costieri riportati in Tabella 1 (Fig. 2).

Nell'individuazione delle classi, ASPE tiene conto della presenza e dello stato di manutenzione delle opere di difesa presenti e utilizza come elemento di riferimento fondamentale la variazione di volume (m³/m). Tale variazione si ottiene sottraendo, al valore volumetrico risultante dal confronto tra i rilievi topo-batimetrici del 2000 e 2006, i volumi di sabbia portati a ripascimento e sommando i volumi di sabbia prelevati, relativi sempre al periodo in esame.

Nei casi dubbi, in cui la variazione di volume risulta prossima alla soglia dei 30 m³/m, la tendenza della linea di riva assume maggior potere discriminante.

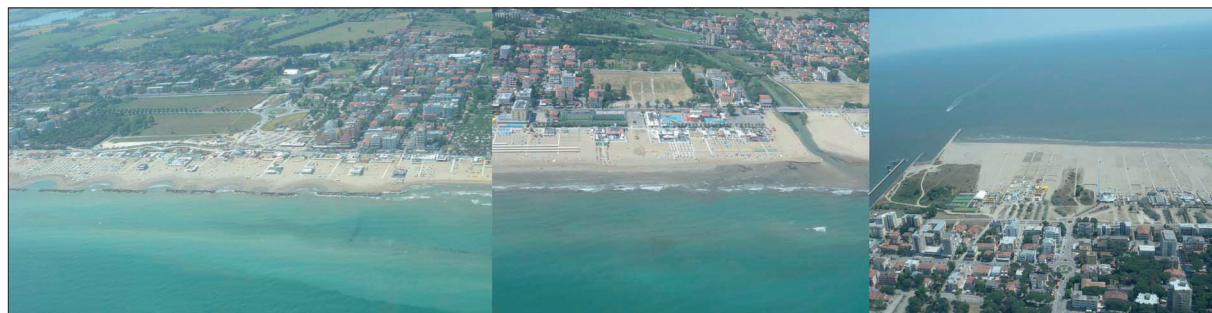
Figura 5 - Spiagge in accumulo. Da sinistra: Misano scogliere, Riccione Alba Nord, Lido degli Estensi.

La spiaggia Alba Nord di Riccione e quella di Lido degli Estensi, prive di opere di difesa, e la spiaggia Misano protetta da scogliere parallele emerse sono tratti di litorale in accumulo (Fig. 5). In tutte e tre queste spiagge la linea di riva risulta in avanzamento e, in termini di volume, viene rilevato ovunque un accumulo significativo. L'accumulo di sabbia più rilevante è stato osservato a Lido degli Estensi. Aspetto questo che non sarebbe stato rilevato se non fossero stati conteggiati nel bilancio anche i prelievi: nel periodo indagato da tale tratto di costa infatti sono state dragate ingenti quantità di sabbia.

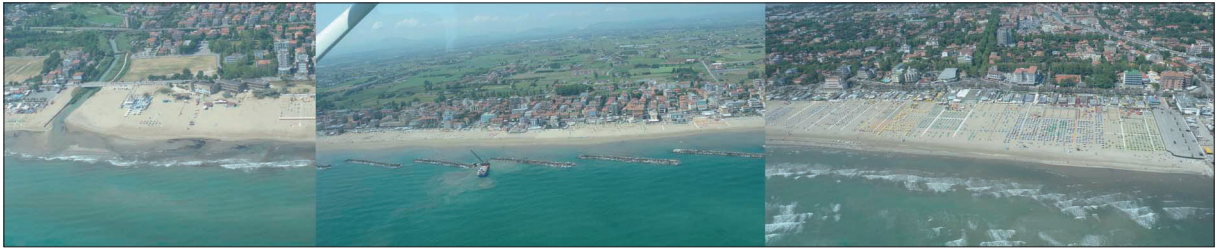
Figura 6 - Spiagge stabili. Da sinistra: Fogliano Marina, Viserbella e Cervia.

Cervia, Viserbella e Fogliano Marina sono tre tratti di litorale in condizioni di stabilità (Fig. 6). Mentre la lunga spiaggia di Cervia (4420 m) presenta una indubbia situazione di equilibrio testimoniata sia dalla tendenza della linea di riva che dalla variazione di volume, negli altri due casi l'analisi integrata è stata determinante per riconoscerne la stabilità. Per Viserbella, ad esempio, dove è stato rilevato soltanto un leggero ac-

cumulo (+38 m³/m) , si è ritenuto opportuno dare maggior peso alla tendenza alla stabilità della linea di riva. Diversamente, a Fogliano Marina dove la linea di riva appare in avanzamento, è stata data maggior rilevanza al dato volumetrico (-5 m³/m) in lievissima perdita tuttavia ampiamente compresa nel range di stabilità.

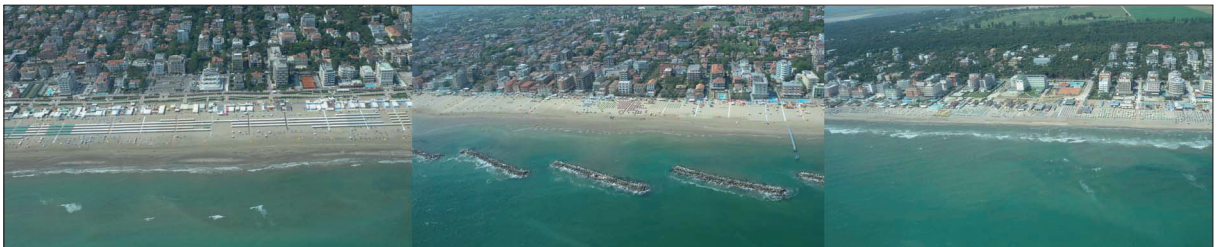
Figura 7 - Spiagge in equilibrio precario. Da sinistra: Riccione Centro, Bellaria e Milano Marittima Nord.

Riccione centro, Bellaria e Milano Marittima Nord sono spiagge in equilibrio precario, garantito quindi dagli interventi di difesa (Fig. 7). Esse sono tutte e tre spiagge protette da opere e oggetto di ripascimento. Milano Marittima è un esempio tipico di spiaggia in equilibrio precario con variazioni di linea di riva e dei volumi non significative. Grazie ai ripascimenti, a Riccione centro la linea di riva risulta in avanzamento, ma l'accumulo non supera la soglia di significatività dei 30 m³/m. A Bellaria, linea di riva e variazione di volume esprimono tendenza opposta: si rileva arretramento della spiaggia e un contestuale, seppur leggero, accumulo di sedimento. Nonostante questo la spiaggia è da considerare in equilibrio precario perché, nel periodo in esame, nella cella sono stati effettuati interventi di ripascimento e anche interventi di manutenzione alle scogliere parallele emerse. In base alla classificazione ASE tutte e tre le celle risultano in accumulo, quindi questo porta a concludere che gli interventi effettuati hanno prodotto un miglioramento della situazione.

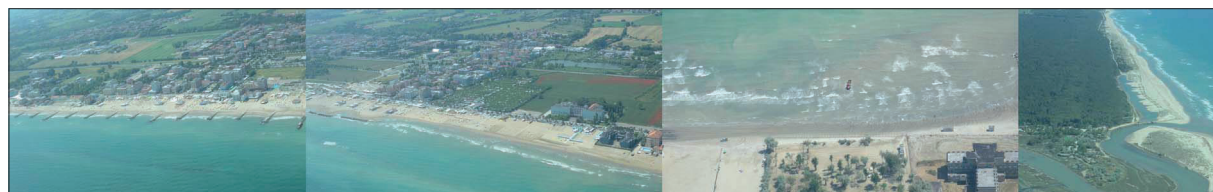
Figura 8 - Spiagge in erosione. Da sinistra: Misano zona dei pennelli, Riccione Sud, Cesenatico Colonie e Bevano Nord.

La spiaggia di Misano protetta dai pennelli e quelle di Riccione Sud, Cesenatico Colonie e Bevano Nord rappresentano 4 esempi di celle in erosione secondo l'indice ASPE (Fig. 8). Sui primi tre tratti nel periodo in esame sono stati effettuati interventi di ripascimento e/o di manutenzione delle opere. A Misano e a Riccione i ripascimenti hanno portato a un netto miglioramento della situazione: entrambe le spiagge risultano in base all'ASE in accumulo e la linea di riva appare infatti stabile nel primo caso e in avanzamento nel secondo.

Per quanto riguarda la spiaggia di Cesenatico Colonie, gli interventi di ripascimento non hanno prodotto sostanziali miglioramenti nella situazione erosiva del tratto, che infatti secondo l'indicatore ASE continua ad essere classificato come in erosione. Questo suggerisce che in futuro sarà necessario apportare un maggior quantitativo di sabbia per un adeguato intervento di ripascimento.

Infine c'è il tratto in erosione collocato nelle vicinanze della foce del fiume Bevano che nonostante versi in condizioni critiche non è stato oggetto di interventi di difesa nel periodo in esame.

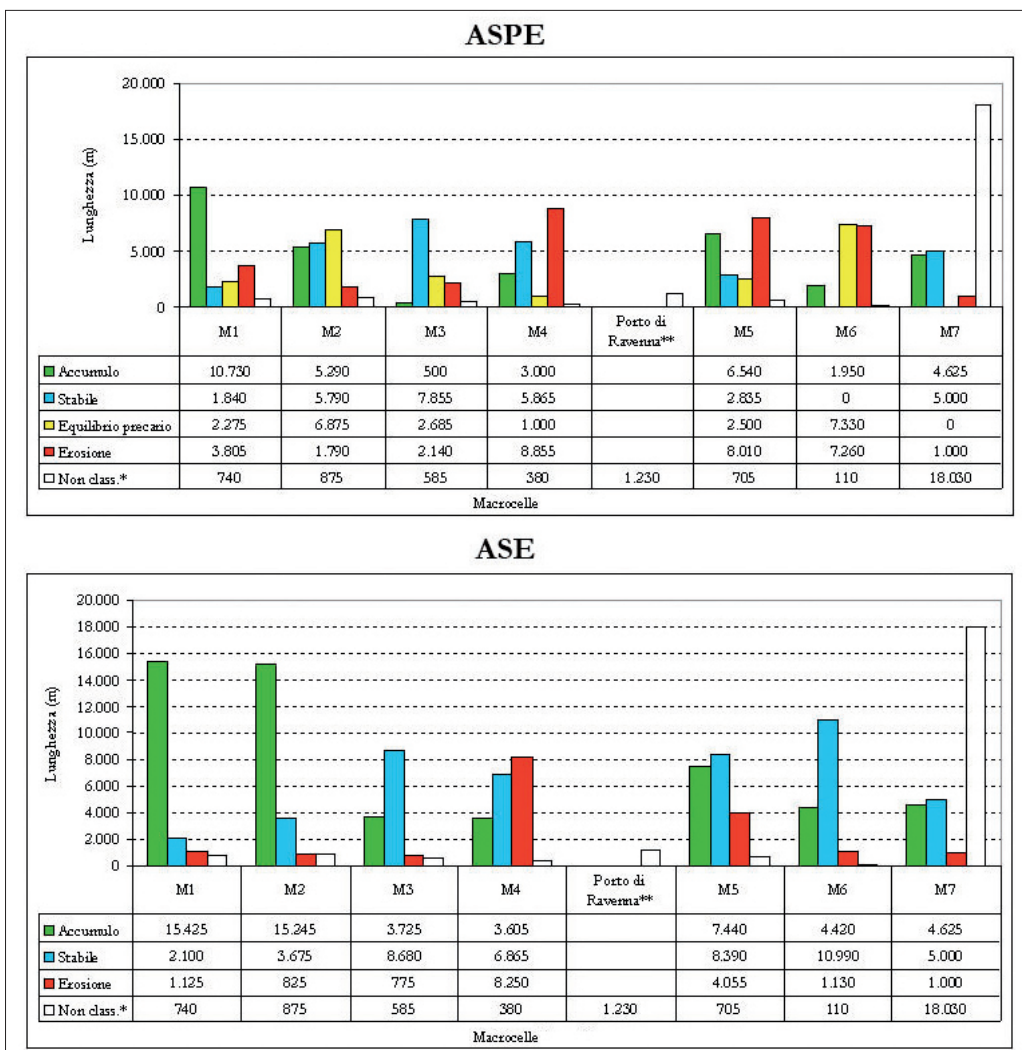
Figura 10 - Dettaglio per macrocella (vedi Fig. 1) dello stato del litorale emiliano-romagnolo in base agli indicatori ASPE e ASE.

Il tratto Cattolica-Rimini (M1) è quello che presenta il maggior numero di chilometri di spiagge in accumulo (Fig. 10). Il litorale compreso tra la Foce del Savio a sud e la foce del Po di Volano a nord (M4, M5 e M6) è quello che invece presenta il maggior numero di chilometri in erosione: in totale circa 24 km.

Il litorale compreso tra il porto di Rimini e la Foce del Savio (M2 e M3) e il tratto corrispondente al sistema deltizio del Po (M7) hanno il minor numero di chilometri di spiaggia in erosione.

In apparenza la macrocella 7 sembrerebbe essere quella con le spiagge nelle migliori condizioni, in realtà è importante precisare che questo tratto lungo 10 km comprende 4,5 km di bocca della Sacca di Goro in corrispondenza della quale è stato rilevato un accumulo. Nonostante questo elemento appartenente all'ambiente lagunare non abbia niente in comune con le spiagge, si è ritenuto opportuno includere nell'analisi anche questo tratto di fronte a mare dal momento che è stato oggetto di interventi di gestione (dragaggi) nel periodo considerato, per rispondere ai fini gestionali dell'indicatore ASPE.

Nel dettaglio delle varie macrocelle si rilevano le seguenti situazioni (Fig. 10).

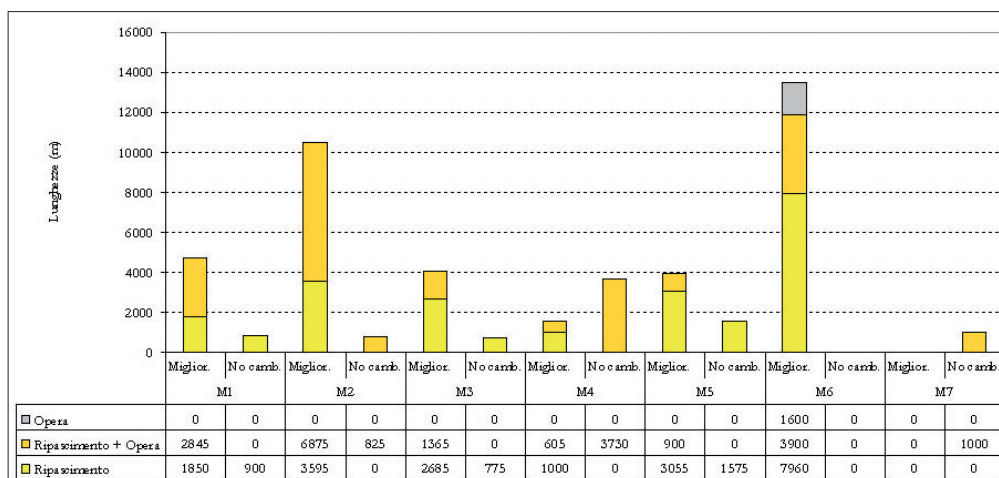
Figura 11 - Valutazioni degli effetti prodotti dagli interventi di fesa realizzati tra il 2000 e il 2006 sul litorale emiliano-romagnolo. Dettaglio per macrocella (vedi Fig. 1).

Appare invece necessario rivedere la difesa del litorale compreso tra la Foce del Savio e Porto Corsini (M4) dove, rispetto a un totale di circa 6 km di spiagge oggetto di intervento, su 4 km di costa non sono stati ottenuti miglioramenti significativi.
