## Monitoraggio delle spiagge nel periodo 2007-2009

<sup>1</sup>ARPA Direzione Tecnica – Bologna

Il presente articolo riporta i risultati del monitoraggio, effettuato da ARPA nel periodo 2008-2009, del secondo intervento di ripascimento con sabbie sottomarine realizzato dalla Regione Emilia-Romagna nel 2007.

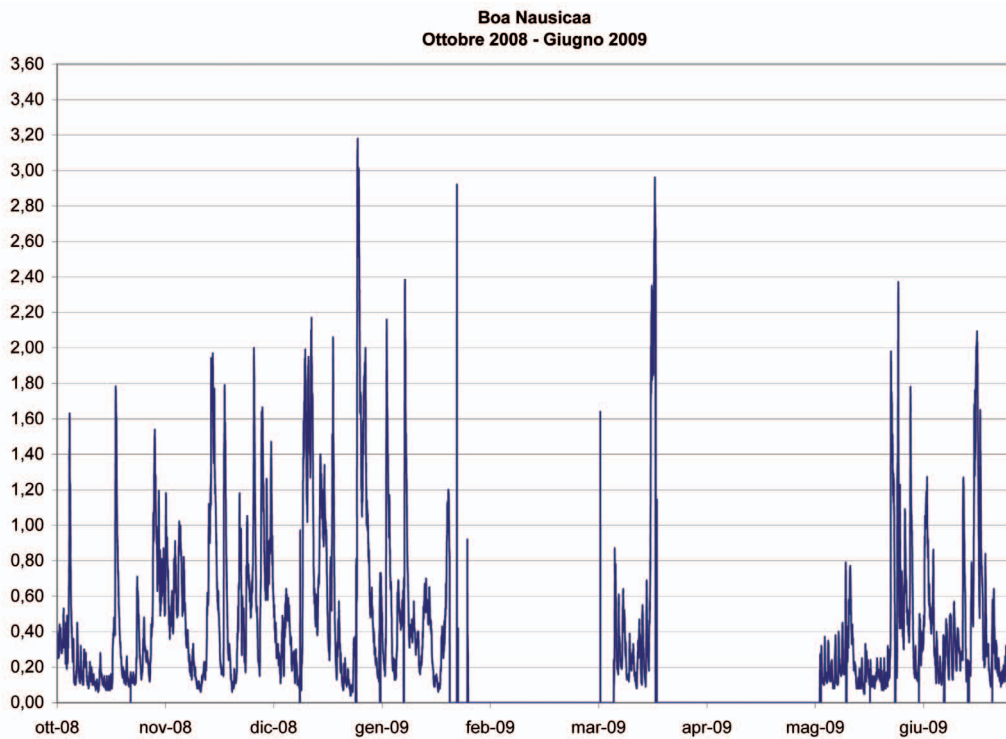
Figura 3 - Successione temporale delle altezze d'onda misurate dalla boa Nausicaa, al largo di Cesenatico nel periodo Ottobre 2008 – Giugno 2009.

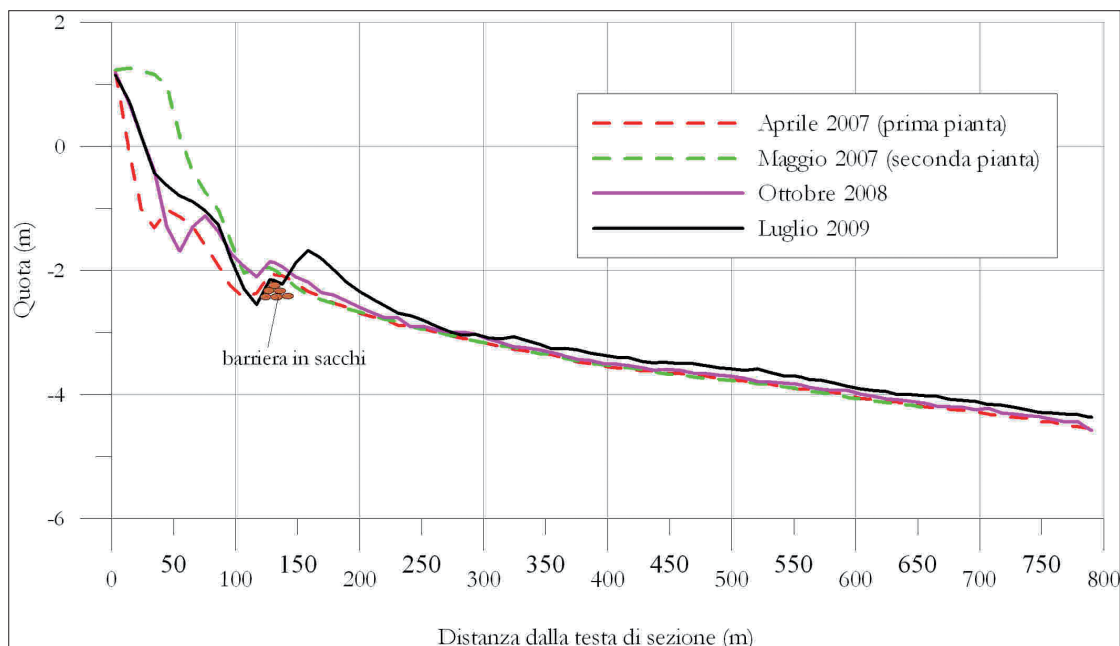
Una grande quantità della sabbia erosa si è accumulata esternamente alla barriera in sacchi formando una barra molto consistente ben evidente nella Figura 24.

Figura 24 - Milano Marittima Nord: Profilo topo-batimetrico 15L28.

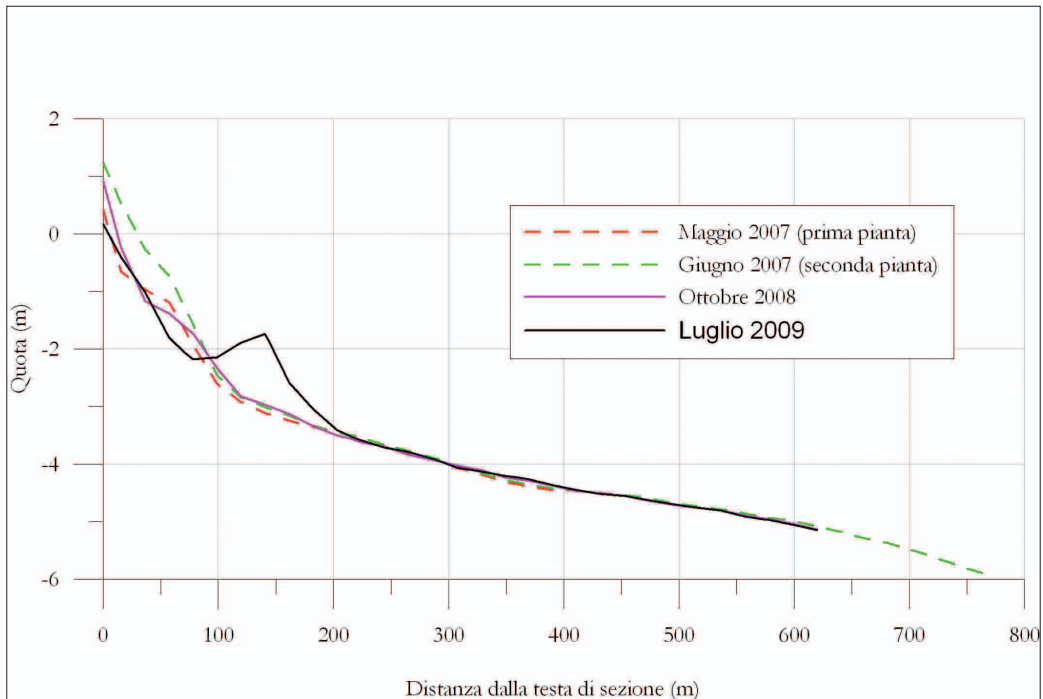
Nel Luglio 2009, al momento del secondo monitoraggio, la situazione risultava notevolmente migliorata, soprattutto nel tratto privo di opere di difesa. Le Figure 28A e 29 mostrano infatti che in questo tratto, per una lunghezza di 500 m, nei 9 mesi che separano le 2 campagne, si è formata una barra molto consistente a 80-100 m dalla battigia. Il fondale tra barra e battigia è in buon equilibrio nei primi 300 m e in forte perdita tra i 300 m e i 900 m a sud del pennello in roccia.

Figura 29 Lido di Dante: Profilo topo-batimetrico RA16.

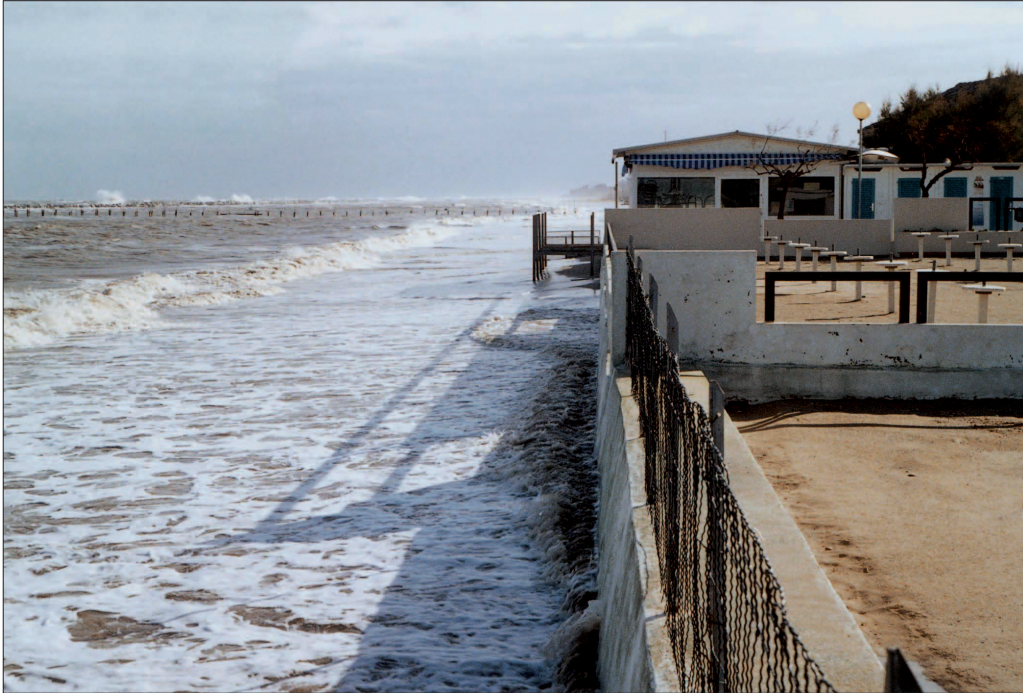
Figura 38 - In alto la spiaggia di Igea Marina nel 2001 prima dell'intervento sperimentale; in basso la stessa spiaggia nel 2007 dopo il ripascimento con sabbie sottomarine. (Foto scattata con fotocamera digitale fissa installata nell'ambito del sottoprogetto OPTIMAL, progetto BEACHMED-e, gentilmente concessa da Renata Archetti).

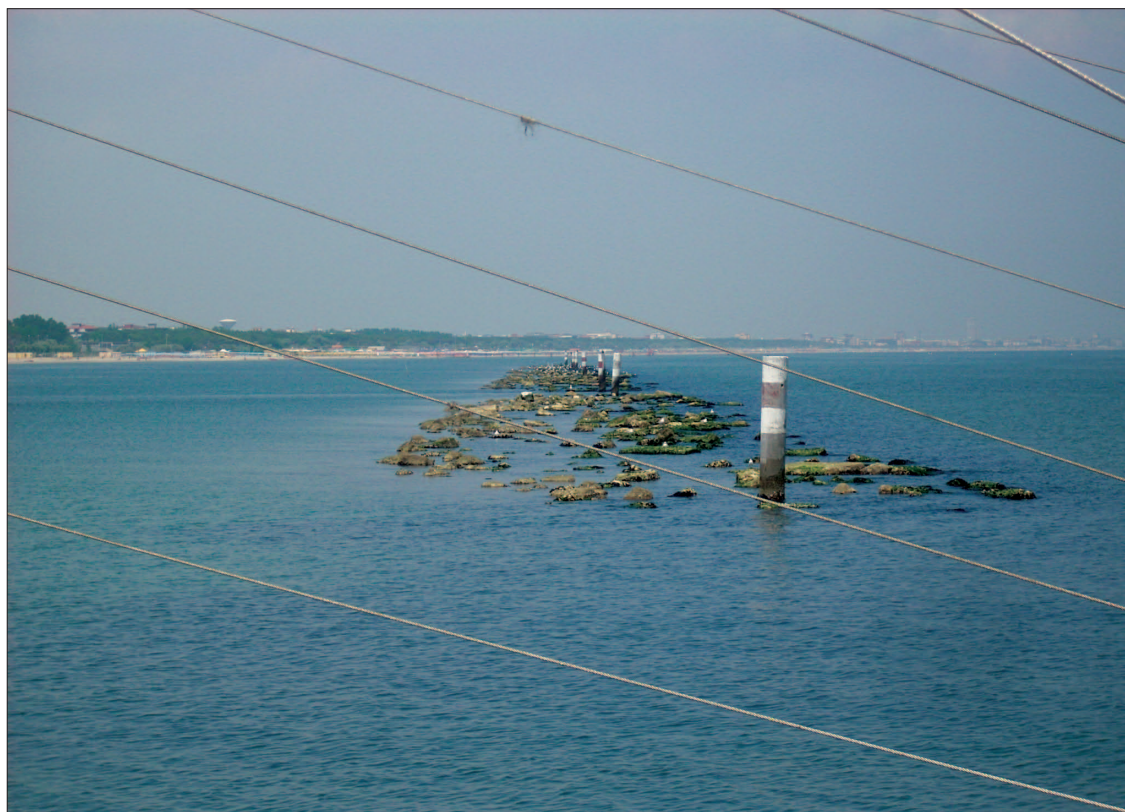
Figura 39 - Cesenatico Ponente: scogliera semisommersa. Lungo il litorale emiliano-romagnolo queste opere hanno la cresta alla quota del medio mare.

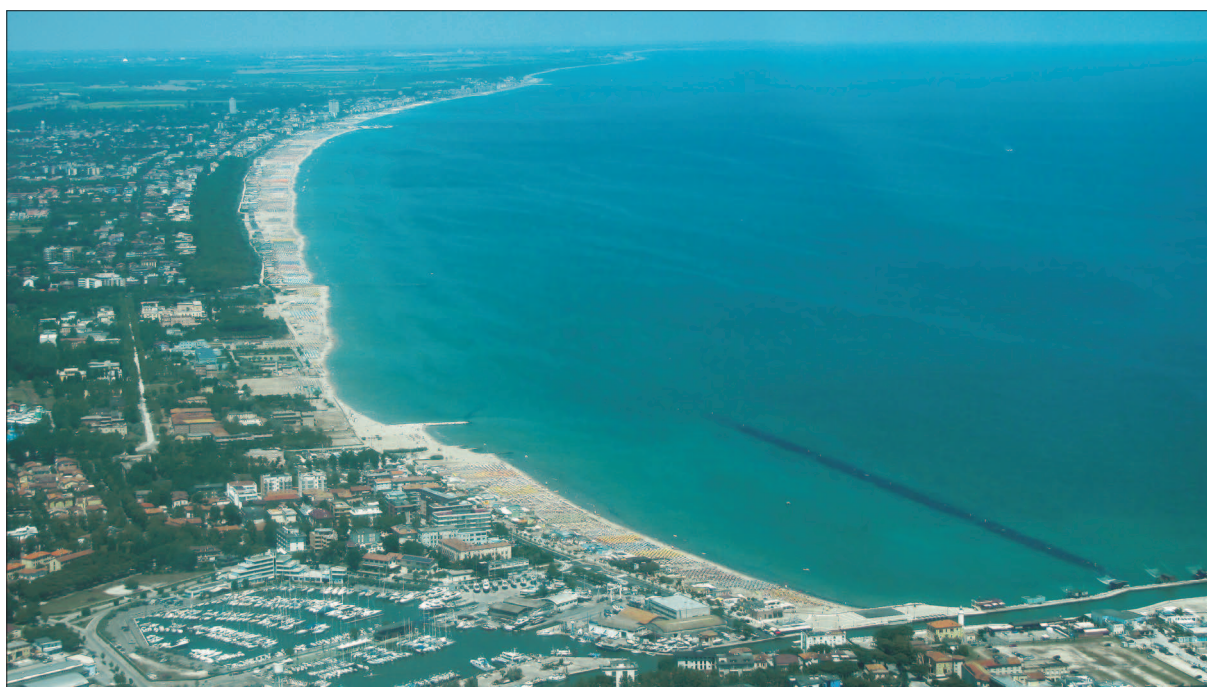
Figura 40 - Cesenatico Ponente: in primo piano, la scogliera semisommersa radicata al molo, il pennello di chiusura dei primi 800 m e la falcata erosiva più a nord; sullo sfondo, la spiaggia e il porto di Cervia.

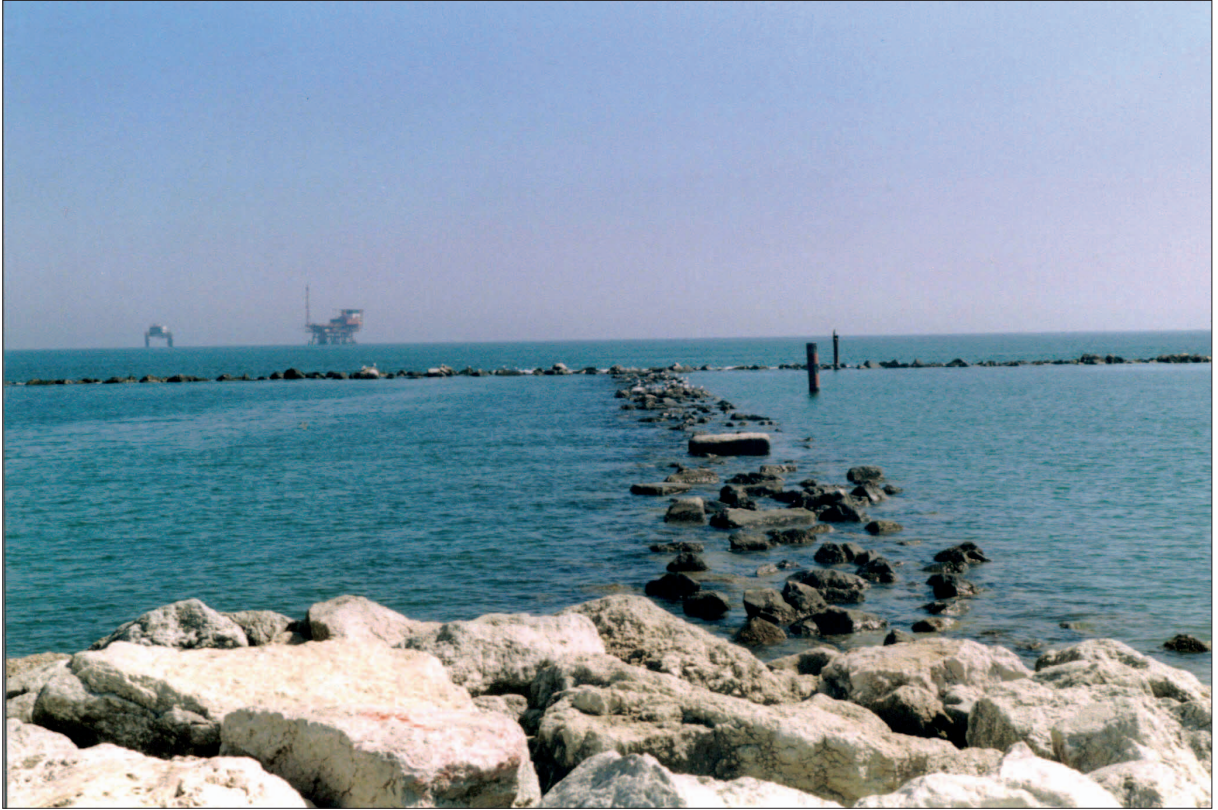
Figura 42 - Lido di Dante: setto trasversale di collegamento tra la scogliera semisommersa longitudinale e il pennello di ancoraggio alla spiaggia.
