## Tendenza evolutiva della spiaggia della Riserva Naturale della Sentina (San Benedetto del Tronto, AP)

### Riassunto

La Riserva Naturale Regionale della Sentina, che si estende per una lunghezza di circa 1.7 km nella porzione meridionale del litorale di San Benedetto del Tronto (AP) al confine con l'Abruzzo, ospita uno dei pochi ambienti dunali ancora conservati nelle Marche. La spiaggia ghiaioso-sabbiosa risulta priva di opere di difesa costiera, ma è delimitata a nord da una lunga serie di scogliere distaccate emerse e a sud da un pennello aggettante in mare oltre 300 m, opere che contribuiscono sensibilmente al suo arretramento.

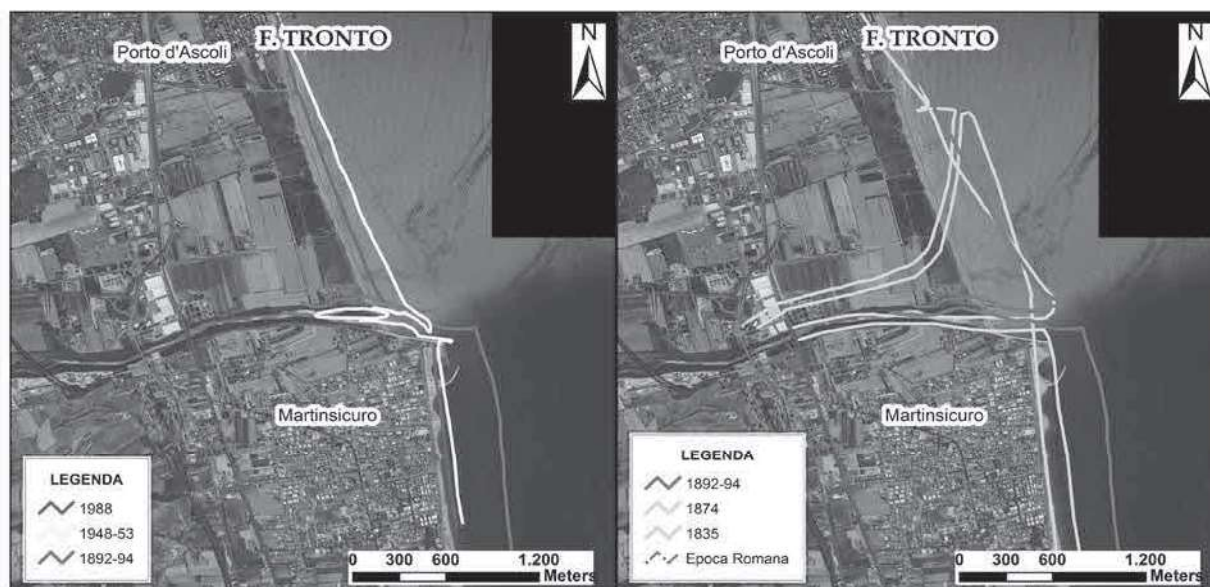
Figura 4. Evoluzione della foce del Fiume Tronto durante il XIX secolo (a sinistra) e il XX secolo (a destra)

Nelle Figure 4 e 5 sono riportate le variazioni della foce del Fiume Tronto avvenute nel XIX e nel XX secolo. Da queste si evince come l'ottocento sia stato caratterizzato da un costante avanzamento della linea di riva, mentre nel secolo appena trascorso si è registrata un'inversione della tendenza.

Nel primo caso, l'avanzamento è legato al forte apporto di sedimenti del Fiume Tronto, in parte legato ai fenomeni climatici della piccola Era Glaciale ma soprattutto all'azione antropica (disboscamenti, sviluppo dell'agricoltura ecc.). Nel secolo successivo, invece, grazie ai rimboschimenti di inizio secolo la progradazione continua per poi invertire rapidamente la tendenza, soprattutto a causa delle attività antropiche degli anni '50-'80, quali sbarramenti, escavazioni in alveo, irrigidimento dell'asta fluviale e della costa ecc. (Acciarri *et al.*, 2016).
