**Opere di difesa realizzate con strutture sommerse ed a cresta bassa
ad Alghero (SS), Perd'e Sali (CA), Marina di Massa (MS),
Marina di Pisa (PI), Porto Recanati (MC),
Marina di Montemarciano (AN), Lido di Dante (RA) e Pellestrina (VE)**

I casi di studio presentati forniscono degli esempi di applicazione di strutture costiere distaccate sommerse ed a cresta bassa in otto località italiane. Le condizioni ambientali in cui le opere di difesa sono state realizzate sono molto diverse tra loro. Tutte le opere descritte sono costruite in massi naturali, variano le dimensioni e le disposizioni planimetriche. Ad Alghero, Perd'e Sali, Marina di Pisa, Porto Recanati e Marina di Montemarciano le opere sono frangiflutti foranei costruiti in batterie con varchi, variano la sommergezza e le dimensioni. A Marina di Massa, Lido di Dante e Pellestrina le strutture foranee sommerse chiudono il lato verso mare di celle realizzate con pennelli emersi e sommersi. L'articolo fornisce un quadro generale che può essere utilizzato per un utile confronto critico sul funzionamento delle strutture tracimabili.

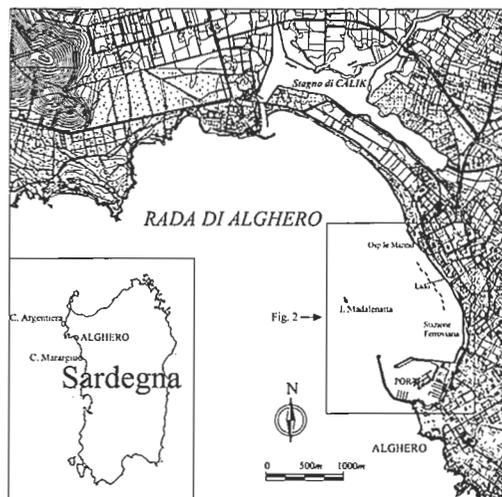
Figura 1 - Rada di Alghero.

La spiaggia della Rada di Alghero si sviluppa, con forma ad arco, nel tratto di litorale compreso fra le opere poste a difesa della bocca a mare dello Stagno di Calich a Nord e quelle portuali di Alghero a Sud (Fig. 1). Essa è caratterizzata, nella sua parte centrale, dalla presenza del piccolo promontorio di Punta del Paru (Fig. 2), in pratica costituito da un breve tratto con una altura poco sollevata leggermente proteso in aggetto, che la divide in due. In corrispondenza del predetto promontorio, fronteggiante l'Isolotto della Maddalenetta, è stato realizzato, in tempi non molto recenti, l'Ospedale Marino che, per la sua vicinanza alla riva, ha condizionato l'evoluzione della spiaggia anti-stante. Attualmente il litorale del promontorio, un tempo sabbioso, è protetto da una difesa radente realizzata a gettata.

Il tratto di spiaggia a Nord del promontorio, non presenta significative opere antropiche che ne condizionano la libera evoluzione naturale. Essa è infatti caratterizzata dalla presenza di una pineta, impiantata sui cordoni dunali del retro-spiaggia e, nella sua estremità settentrionale, da un molo guardiano, costruito a protezione della bocca a mare dello Stagno di Calich che completa l'estensione della retro-spiaggia lato terra (Fig. 1).

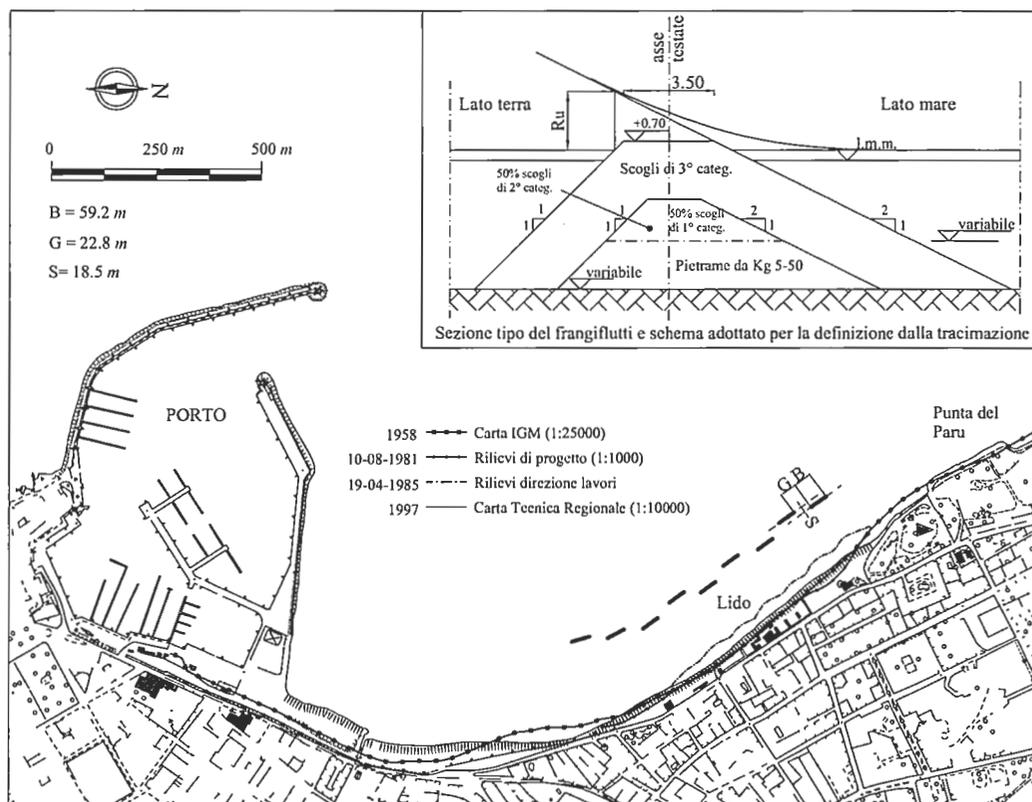
Figura 2 - Opere di difesa parallele della spiaggia di San Giovanni.

Le cause dell'arretramento non sono state ancora dimostrate, ma sono state fatte alcune ipotesi plausibili una delle quali (Musino, 2003) attribuisce l'erosione alle modifiche delle correnti indotte dal moto ondoso per effetto dei lavori di ampliamento del porto. Secondo questa ipotesi, a fronte di un precedente regime di correnti indotte dal moto ondoso dirette lungo costa verso Nord, l'introduzione della nuova infrastruttura portuale avrebbe prodotto una inversione verso Sud nella zona compresa tra il promontorio di Punta del Paru e il porto. Tale inversione ha favorito il trasporto dei sedimenti dalla zona dello stabilimento balneare verso la radice del molo di sottoflutto del porto, come risulta dal confronto dei rilievi cartografici disponibili (Fig. 2).

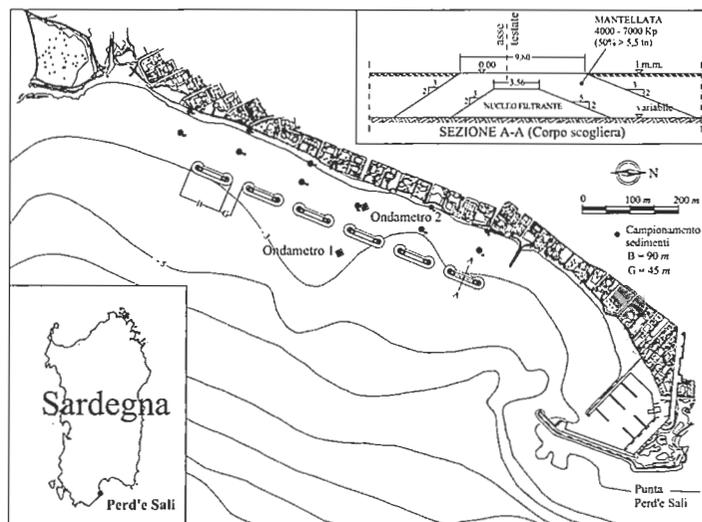
Figura 3 - Opere di difesa parallele della spiaggia di Perd'e Sali.

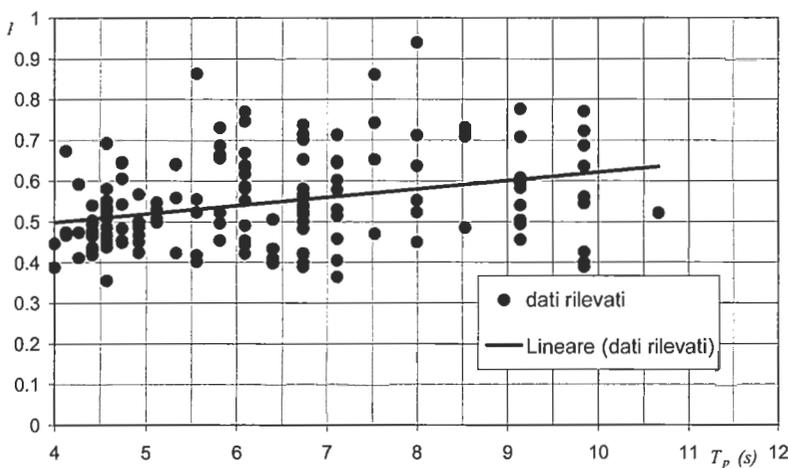
Figura 4 - Indice di agitazione ottenuto dai rilievi ondametrisi lato mare e lato terra delle opere di difesa in funzione del periodo di picco degli spettri di frequenza lato mare.

Nella Figura 4 è riportato, in funzione del periodo di picco dello spettro lato mare, l'indice di agitazione, ottenuto dai rilievi eseguiti tra il mese di dicembre del 2002 ed il mese di aprile dell'anno successivo e riferito alle altezze significative lato mare non inferiori a 0,5 m. Detto coefficiente è definito come rapporto tra l'altezza dell'onda significativa trasmessa (misurata dall'ondametro lato terra) e l'altezza dell'onda incidente (misurata dall'ondametro lato mare). Come mostra la figura gli indici di agitazione sono molto dispersi e rendono problematico un confronto con le formule di tipo sperimentale esistenti.

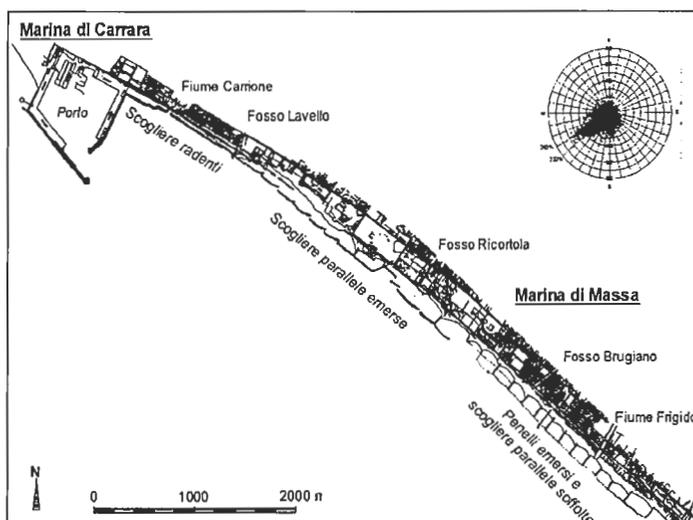
Figura 5 - Opere di difesa delle spiagge di Marina di Massa.

Il clima ondoso è ben noto da quando è stato installato l'ondametro di La Spezia della Rete Ondametrica Nazionale (A.P.A.T., 1999-2005), che è ubicato in un tratto di mare esattamente ad Est della zona di studio e che risulta perfettamente idoneo a rappresentare il clima ondoso. Come si può osservare le mareggiate più intense provengono da un settore molto stretto e centrato sulla direzione 240° N (si veda il riquadro in Figura 5).

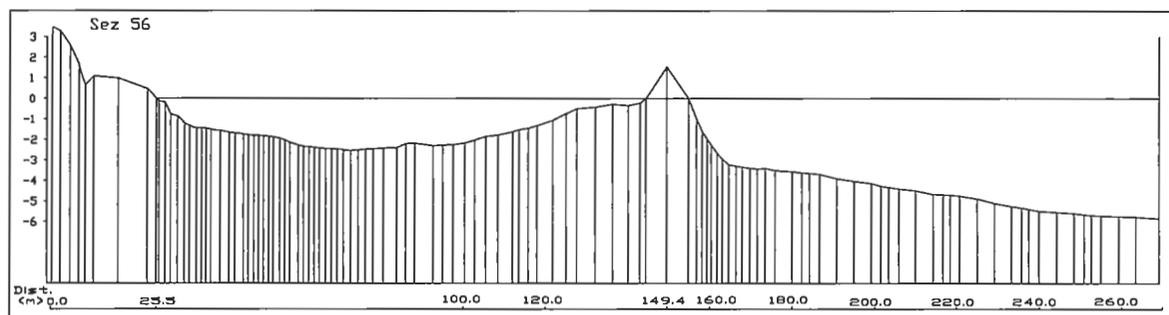
Figura 6 - Profilo di spiaggia nella zona protetta da barriere parallele emerse.

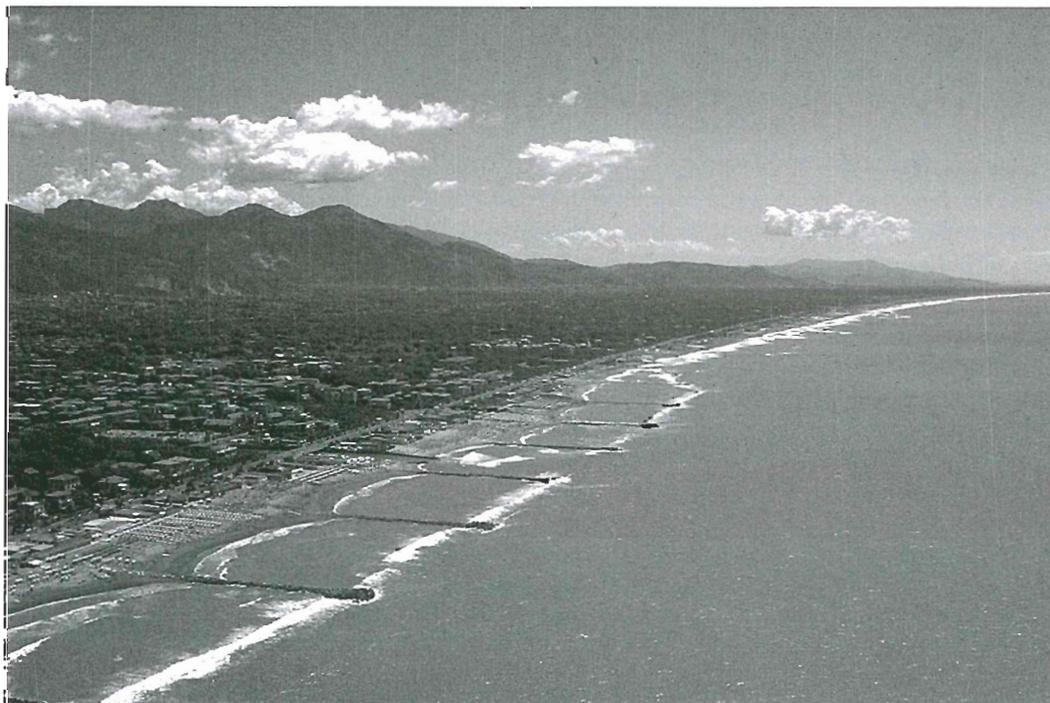
Figura 7 - Tratto di litorale difeso da pennelli e barriera sommersa.

La linea di riva ha assunto in tutte le celle la tipica conformazione ad arco, è più avanzata in prossimità dei pennelli rispetto al centro della cella (Fig. 7). La profondità nella zona protetta attualmente non supera i 2 m ed il paramento lato terra delle barriere risulta quasi interamente insabbiato (Fig. 8).

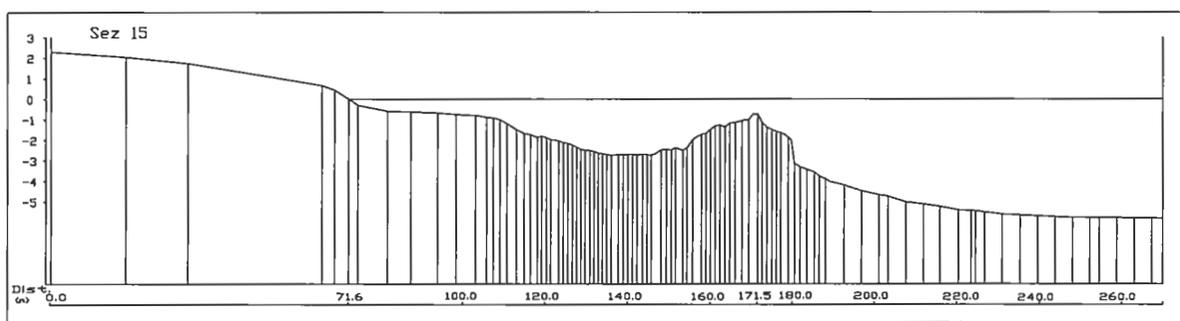
Figura 8 - Profilo di spiaggia nella zona protetta da barriere sommerse.

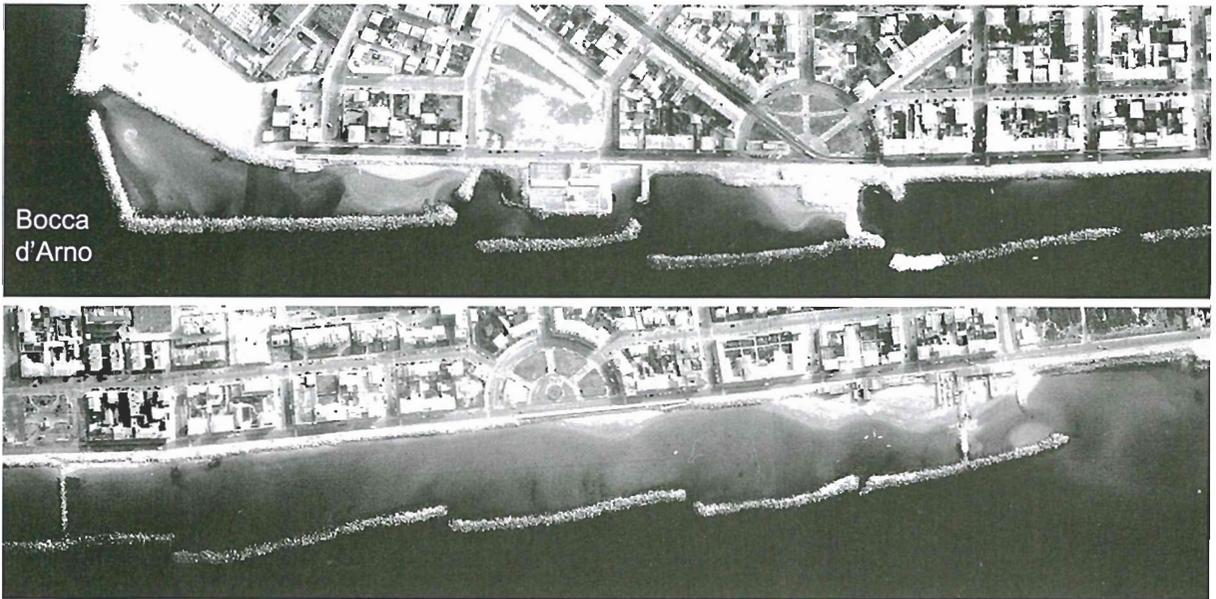
Figura 9 - Le difese costiere di Marina di Pisa.

Tali barriere hanno raggiunto lo scopo di proteggere l'abitato di Marina di Pisa, ma hanno anche determinato una forte asimmetria della foce (Fig. 9). I processi erosivi sono proseguiti sui fondali; dai rilievi dei profili trasversali alla costa si evince che nella zona protetta i fondali raggiungono profondità massime intorno ai 2 - 3 m, mentre esternamente alle opere si raggiungono i 6 - 7 m, determinando dislivelli fra i due lati delle scogliere che superano i 3 m, (Fig. 10).

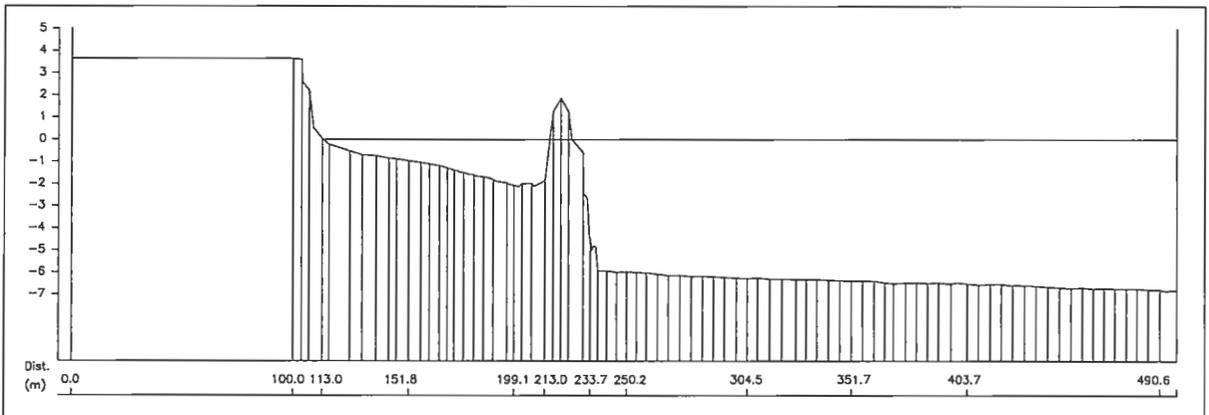
Figura 10 - Profilo tipico dei fondali nel tratto di mare antistante le difese costiere di Marina di Pisa.

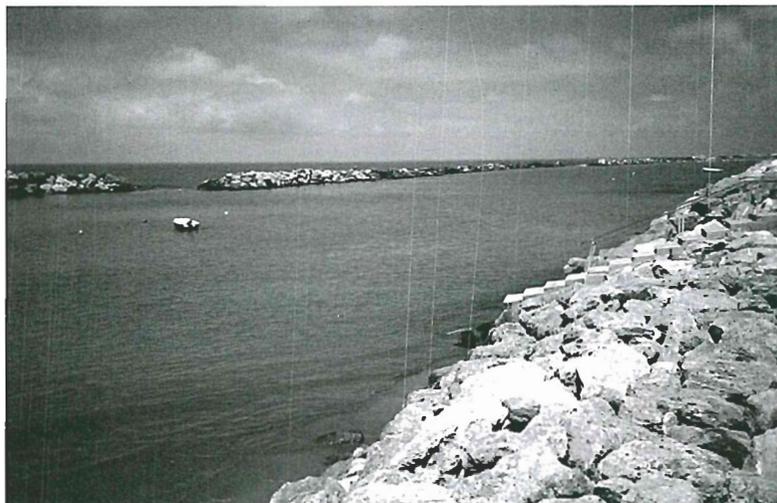
Figura 11 - Scogliera radente e scogliere distaccate parallele a Marina di Pisa.

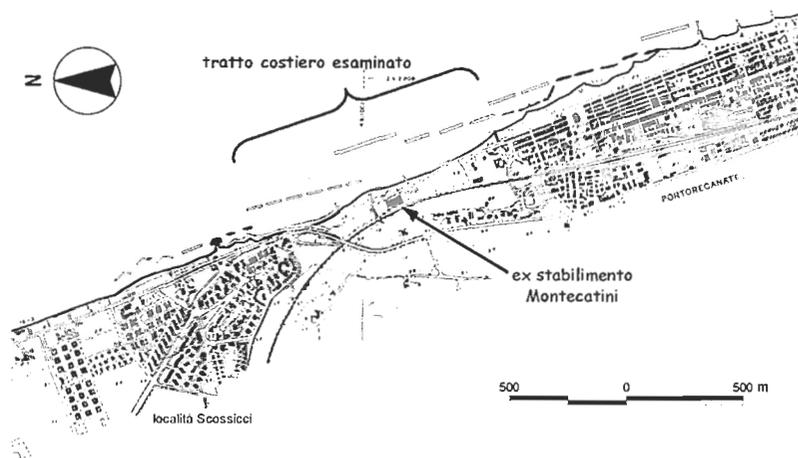
Figura 13 - Planimetria dell'area costiera indagata e dei tratti circostanti. La base cartografica terrestre è del novembre 1985, linea di costa e schemi delle opere marittime sono del 1999 e 2000.

Il tratto di spiaggia esaminato è lungo circa 1 km ed è compreso fra le vecchie scogliere emerse distaccate poste a difesa del lungomare del quartiere settentrionale dell'abitato di Porto Recanati ed altre, ormai insabbiate, poste più a Nord a protezione della strada litoranea antistante la località di Scossicci. Attualmente la spiaggia in questione, come d'altronde l'intero litorale comunale, è completamente irrigidita dalla presenza di opere costiere di protezione di varia tipologia. In particolare nel tratto esaminato troviamo barriere sommerse distaccate, diversi pennelli ed alcuni vecchi tratti di difese radenti. La situazione delle relative opere costiere di difesa, aggiornata all'anno 2000 è illustrata nella Figura 13.

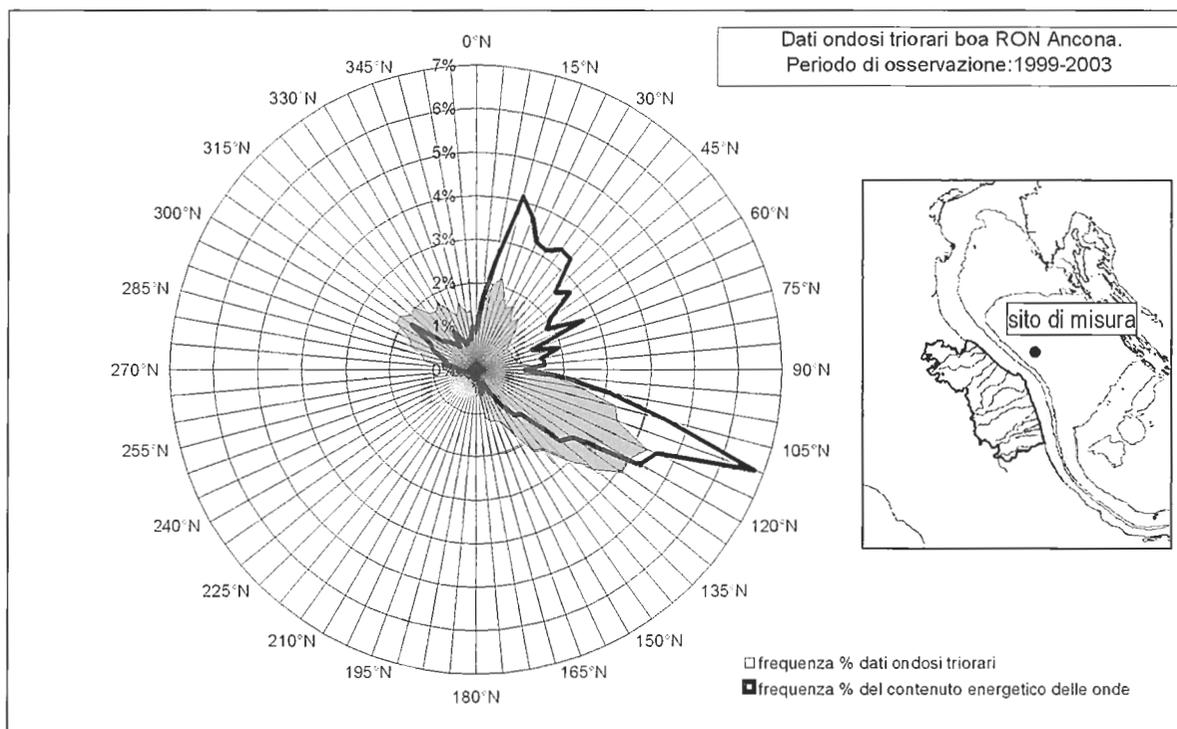
Figura 14 - Distribuzione direzionale (direzione media totale della componente spettrale di picco) delle frequenze percentuali dei dati ondosi triorari e del relativo contenuto energetico per i valori rilevati dalla boa della R.O.N. al largo di Ancona dal marzo 1999 al marzo 2003 (quattro anni di rilevazioni).

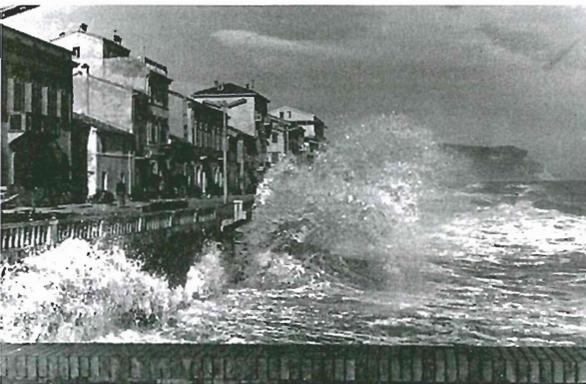
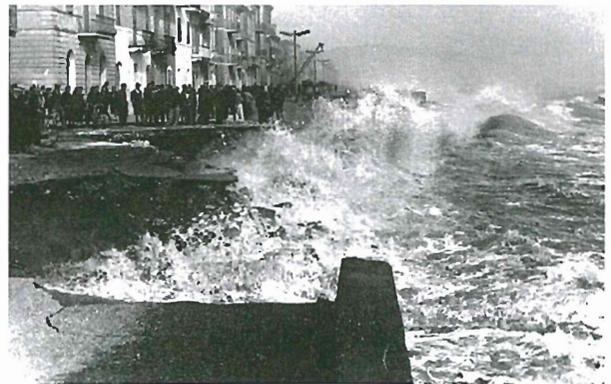
Figure 15a e 15b - Azione devastante della mareggiata del 15 ottobre 1960 sul litorale e sul lungomare della cittadina circa 1 km a Nord della foce del Fiume Potenza.

Nei primissimi anni '60, con l'aggravamento dei fenomeni erosivi (Figg. 15a e 15b), furono poste in opera le prime scogliere foranee emerse parallele alla riva a protezione delle abitazioni cittadine nella parte meridionale. In seguito alle tipiche ripercussioni erosive a catena verificatesi sul lato sottoflutto delle opere costiere di tipo rigido, furono realizzate, in più fasi successive, altre scogliere emerse distaccate a difesa della spiaggia. A metà degli anni '70 fu completata la realizzazione dell'intera fila di scogliere foranee emerse parallele alla riva a protezione dell'intero sviluppo del litorale antistante l'abitato cittadino e del "borgo" storico, il quartiere più settentrionale (Fig. 16).

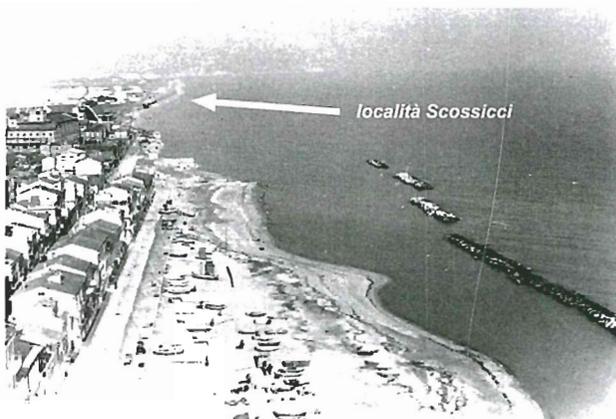
Figura 16 - Stato del litorale settentrionale di Porto Recanati e delle difese costiere nel gennaio 1976.

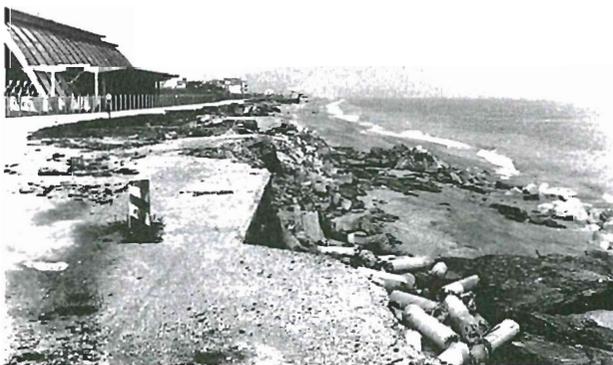
Figure 17a e 17b - Effetti dell'erosione costiera sulla spiaggia e sulla carreggiata della strada litoranea antistanti all'ex stabilimento Montecatini nel gennaio 1976.

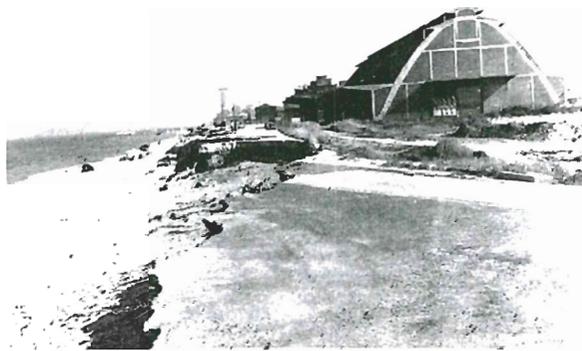
Figura 18 - Effetti dell'erosione costiera sulla spiaggia e sulla strada litoranea antistanti alla località Scossicci di Porto Recanati nel dicembre 1977.

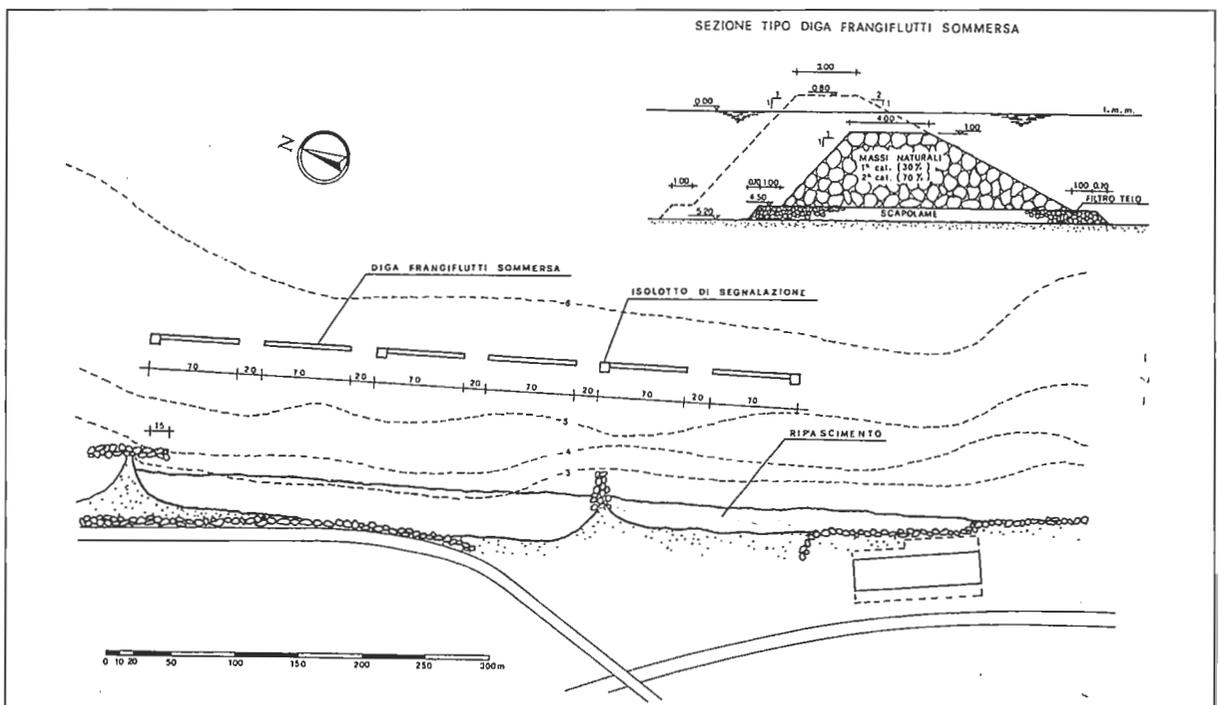
Figura 19 - Planimetria dell'intervento e sezione trasversale delle opere sommerse realizzate in località Scossicci di Porto Recanati nel 1983-84.

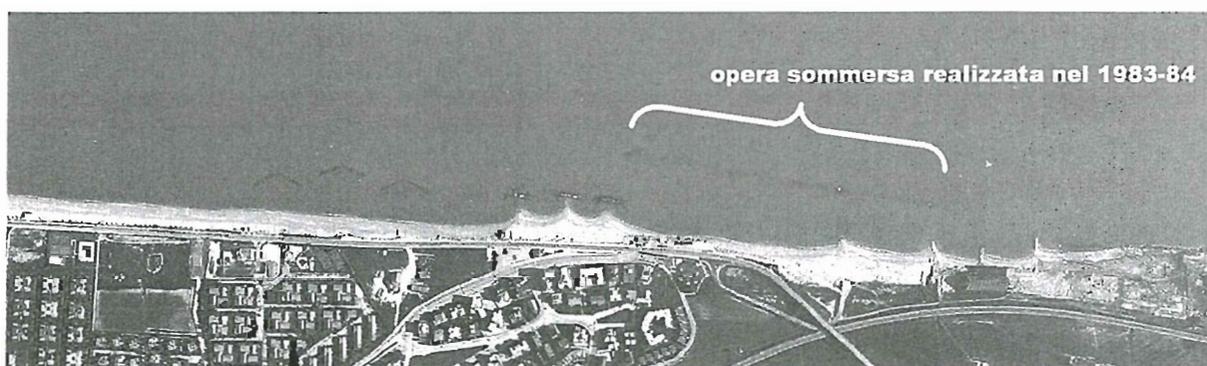
Figura 20 - Vista aerea generale del tratto costiero di Scossicci di Porto Recanati nel novembre 1985 in cui risulta visibile l'intervento di protezione con le opere sommerse.

Con la realizzazione di tale innovativo (a quel tempo) sistema di difesa costiera, l'obiettivo ricercato era stato quello di trattenere il materiale di battigia rimosso dall'agitazione ondosa, il quale, anche a causa della notevole pendenza del fondo della spiaggia in questione, sarebbe stato altrimenti rapidamente disperso in mare aperto. L'intervento, all'atto della realizzazione, aveva determinato un avanzamento della linea di riva di circa 20 - 30 m. I rilievi batimetrici eseguiti nell'aprile 1985 (ad un anno dal termine dei lavori) mostravano una discreta stabilizzazione della spiaggia. Rispetto alla situazione precedente al ripascimento, si notava ovunque l'avanzamento di 10 - 15 m della linea di riva, il miglioramento delle pendenze ed un pressoché generalizzato innalzamento dei fondali nella zona protetta e nel tratto immediatamente al largo della scogliera. I rilievi successivi (ottobre '85 e maggio '86) evidenziavano tale tendenza con modeste oscillazioni della linea di riva dovute pressoché alle naturali modifiche stagionali del profilo di spiaggia (vedi lo stato della costa nel novembre 1985 sulla Figura 20).

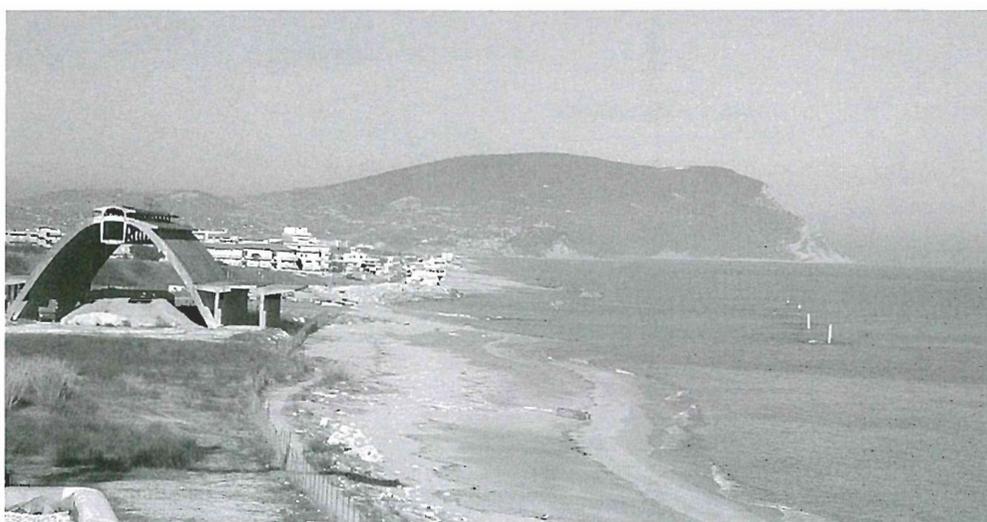
Figura 21 - Vista della costa settentrionale di Porto Recanati e della località Scossicci nel novembre 1999, in cui risultano visibili i nuovi pali di segnalazione allineati sulle vecchie scogliere sommerse.

In seguito le scogliere sommerse hanno subito gli attesi naturali assestamenti successivi alla posa in opera, quindi hanno necessitato di ripetute ricariche dei massi di rivestimento e della risagomatura della sezione trasversale, adattandola alle mutate dimensioni strutturali divenute, nel corso del tempo, più comunemente usate per questo tipo di interventi (quali minore sommersenza, berme di sommità più ampie, scarpate laterali con pendenze più dolci, ecc.). Inoltre a completamento di questa sorta di evoluzione delle caratteristiche strutturali subita dalle scogliere sommerse, dagli isolotti emersi di segnalazione in scogli furono sostituiti da più economici e pratici pali di segnalazione in c.a. (Fig. 21).

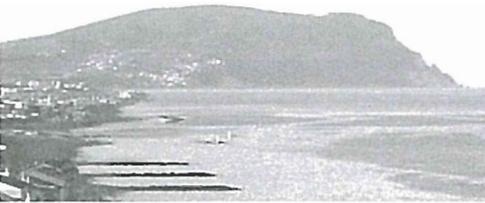
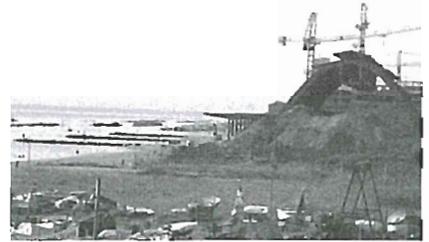
Figure 22a e 22b - La costa di Scossicci di Porto Recanati con i tre pennelli di recente realizzazione.

Recentemente (autunno 2004) nel tratto più meridionale della zona in esame sono stati realizzati tre pennelli paralleli di egual lunghezza, con un ripascimento artificiale del litorale intermedio, al fine di creare una adeguata fascia di spiaggia direttamente antistante i nuovi insediamenti turistico-abitativi e di renderla sufficientemente stabile, in modo da poterla più facilmente sfruttare per le attività ricreative-balneari, soprattutto ad immediato vantaggio dei turisti-fruitori di tali retrostanti abitazioni (Figg. 22a e 22b).

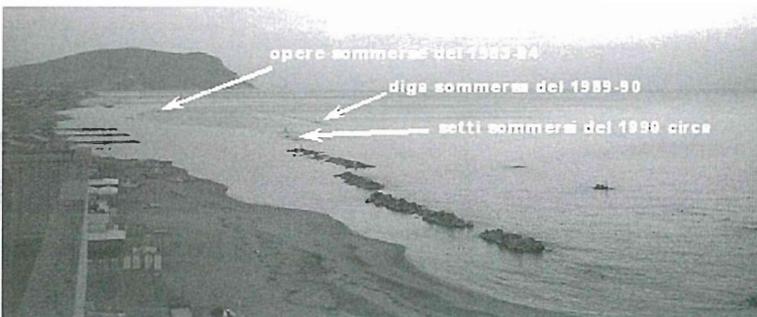
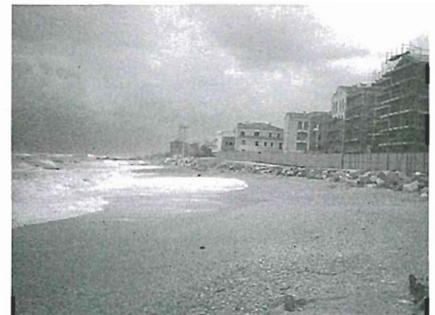
Figure 23a e 23b - Stato generale della spiaggia e delle opere di difesa della costa meridionale di Porto Recanati alla fine del 2004 in condizioni tranquille ed in occasione di una mareggiata del dicembre 2004.

Questa situazione, già abbastanza complessa da esaminare per quanto riguarda le ripercussioni sulla spiaggia dovute alle singole tipologie di difesa, è resa ulteriormente più confusa dal fatto che alcune delle opere più vecchie, rimaste prive di manutenzione, sono state gradualmente demolite e/o smantellate parzialmente da parte dell'azione del mare oppure sono finite insabbiate per effetto dell'accumulo dei sedimenti sulla spiaggia. Ciò in definitiva ha reso tale tratto di costa protetto in modo alquanto disordinato (Fig. 23a) e scarsamente distinguibili gli effetti costieri delle singole tipologie di difesa (Fig. 23b).

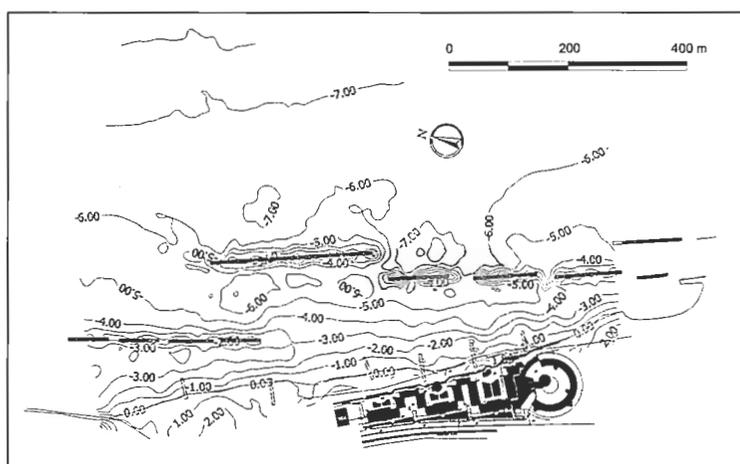
Figure 24 - Batimetria del tratto della spiaggia di Scossicci antistante i tre interventi con le opere sommerse (rilievi del 2003). Sono solo indicati in progetto i tre pennelli e gli insediamenti abitativi a terra di recente realizzazione.

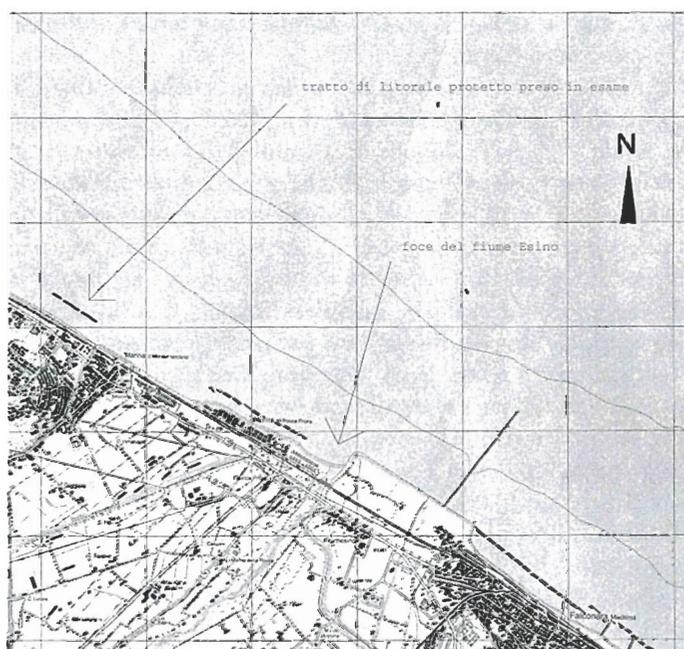
Figura 25 - Mappa orientata del paraggio del litorale di Marina di Montemarciano e della foce del Fiume Esino (base da I.G.M. 1995).

Le cause dell'erosione della spiaggia sono da ricercarsi sopraflutto, quindi in tal caso verso SudEst, in particolare negli squilibri litoranei prodotti dall'enorme arretramento della foce del Fiume Esino (documentata da Lorenzoni et al., 1998c, Mancinelli et al., 1999 e Mancinelli et al., 2000) e dal conseguente progressivo avanzamento, in avvicinamento, delle opere costiere di tipo rigido realizzate a protezione del litorale del vicino comune di Falconara Marittima. Originariamente, ad innescare i maggiori problemi erosivi al litorale in questione, furono in particolare soprattutto i lavori, realizzati nei primi anni '60, di costruzione del vasto terrapieno, in ampio aggetto, a servizio della raffineria API sulla sponda destra alla foce del Fiume Esino, che si trova circa 3 km a SudEst del tratto di spiaggia protetta preso in considerazione antistante la località di Marina di Montemarciano (Figg. 25 e 26).

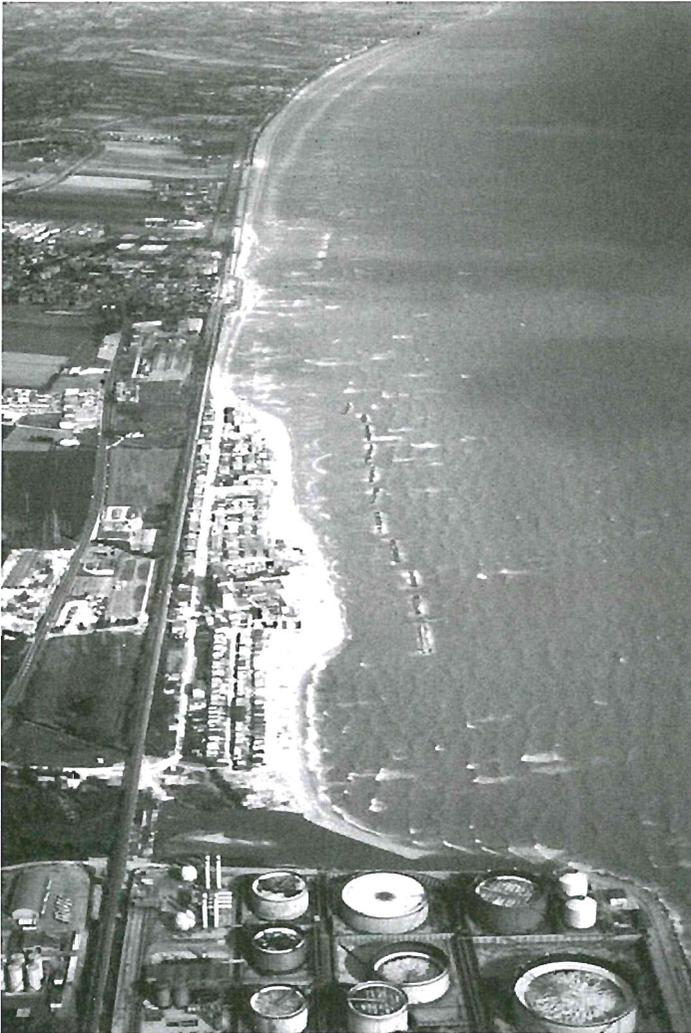
Figura 26 - Vista aerea (ripresa del luglio 1991) del litorale di Marina di Montemarciano fino alla foce del Fiume Esino in primo piano.

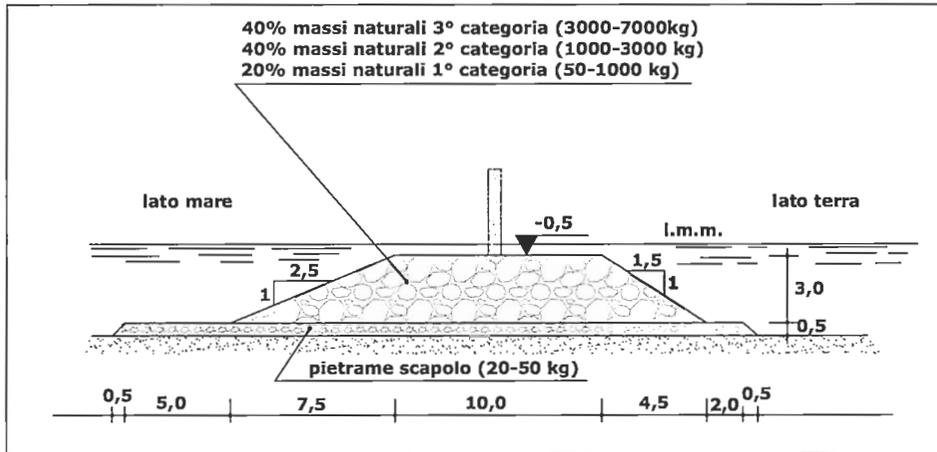
Figura 27 - Sezione corrente tipica delle scogliere sommerse realizzate a Marina di Montemarciano.

A seguito delle altre devastanti mareggiate succedutesi nel corso degli anni '86 e '87, dopo alcuni interventi parziali, temporanei e localizzati, ridotti al minimo nel tentativo di non arrecare ulteriori problemi al litorale, fu predisposta la messa in opera d'urgenza di un tratto di 100 m di una consistente scogliera radente a partire dalla sponda sinistra alla foce del Torrente Rubiano, realizzata nel 1988, rinforzata e prolungata l'anno successivo. Nel provvedimento ministeriale d'urgenza era stato previsto anche un progetto definitivo per la difesa costiera del tratto in questione (Istituto di Idraulica, 2001). Esso consisteva nella posa in opera di una batteria di barriere sommerse foranee di scogli allineate parallelamente alla riva e lunga complessivamente 530 m, costituita da quattro setti lunghi 110 m ciascuno, intervallati da varchi ampi 30 m, su un fondale di circa 4 m a circa 170 m di distanza dalla riva. La berma di sommità, di 10 m di ampiezza, fu impostata in sede realizzativa alla quota del livello medio del mare, in modo tale che, ad avvenuto assestamento della struttura, potesse raggiungere la sommergezza prevista in progetto, pari a 0,50 m. I paramenti inclinati dell'opera erano previsti con pendenze 1:2,5 lato mare, 1: 1,5 lato terra e 1: 2 alle testate d'estremità delle barriere (Fig. 27).

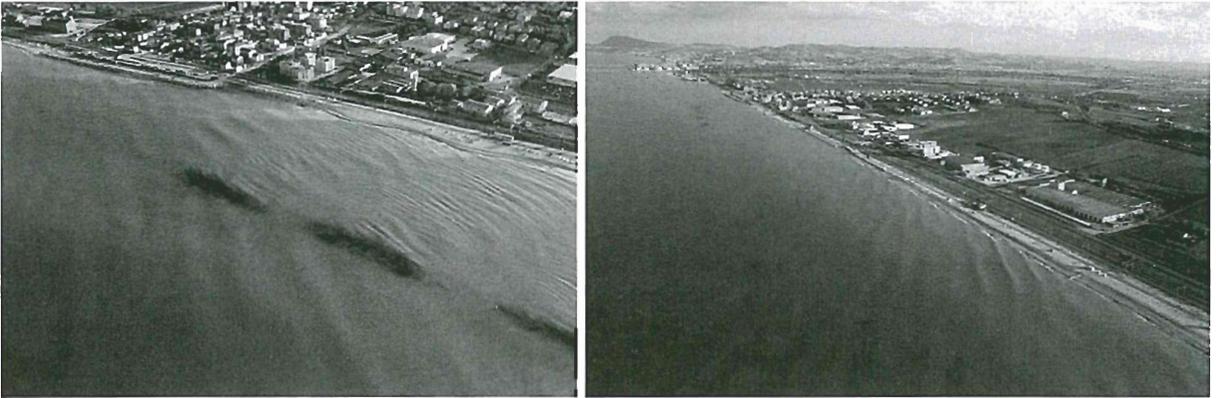
Figure 28a e 28b - Immagini aeree (dell'aprile 1996) delle scogliere sommerse realizzate sulla spiaggia di Marina di Montemarciano e del tratto di litorale interessato dall'intervento (visibile sullo sfondo).

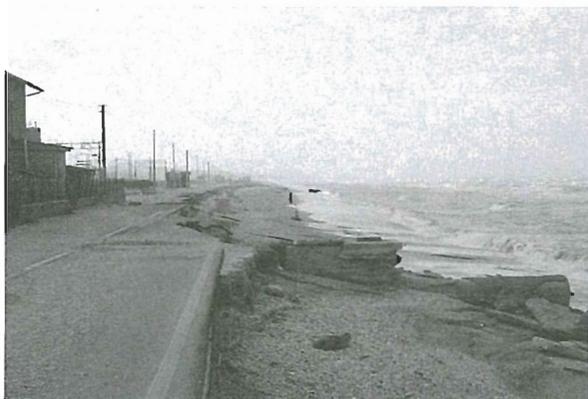
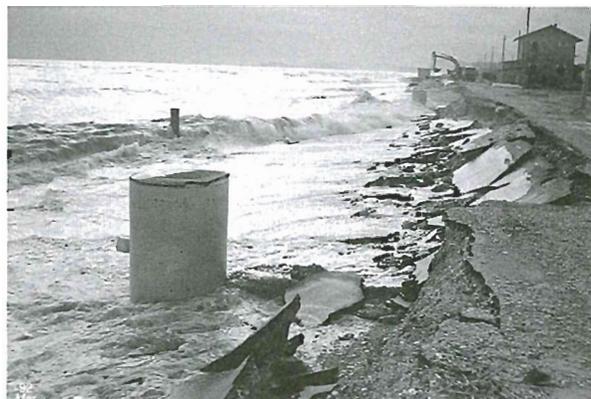
Figure 29a e 29b - Danni sottoflutto alle barriere sommerse per effetto delle mareggiate del dicembre 1991 e del marzo 1992.

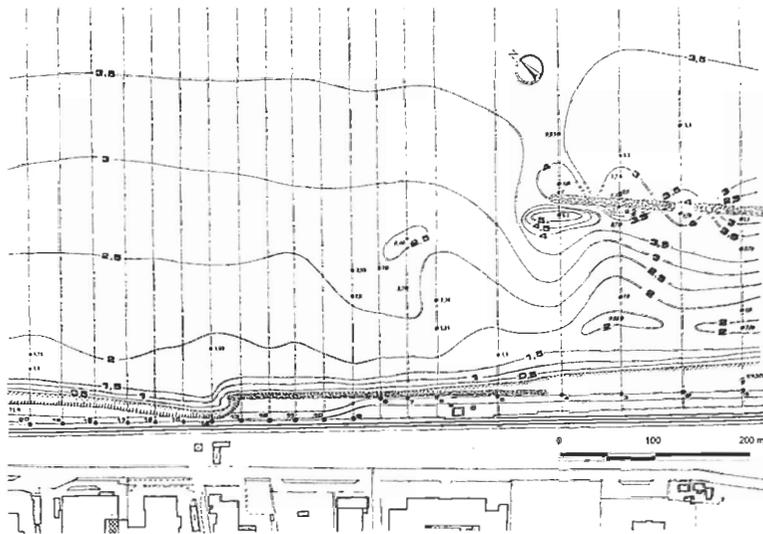
Figura 30 - Planimetria del rilievo batimetrico effettuato nell'ottobre 1996 nella zona sottoflutto alle scogliere sommerse poste a difesa della spiaggia di Marina di Montemarciano.

Anche questi provvedimenti non furono sufficienti a proteggere la carreggiata, infatti, dopo aver subito ripetuti danneggiamenti parziali (si vedano ad esempio gli effetti sulla sede stradale dall'esito del rilievo batimetrico della zona eseguito dopo la mareggiata di ottobre del 1996, riportato in Figura 30), all'inizio del 1997 l'azione incisiva ed erosiva del mare, oltre a distruggere completamente la strada, giunse anche a danneggiare seriamente il muretto e le opere di recinzione della sede ferroviaria, arrivando a minacciare anche la stabilità della massicciata dei binari più avanzati (Fig. 31a). Anche l'ente gestore della linea ferrata cercò, in quel caso, di tamponare in piena emergenza l'avanzamento del mare sfruttando propri mezzi con provvedimenti di fortuna e di discutibile efficacia: scaricò e accumulò, nel punto che aveva subito la maggior erosione, qualche vagone di materiale vario e di risulta della propria gestione, come addirittura grandi quantità di vecchie traversine ferroviarie di legno in disuso (si veda l'eloquente immagine nella Figura 31b).

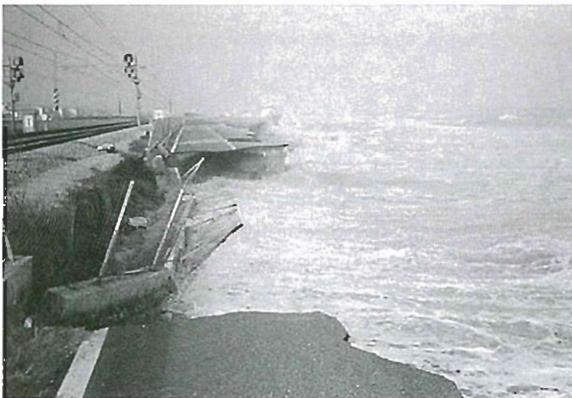
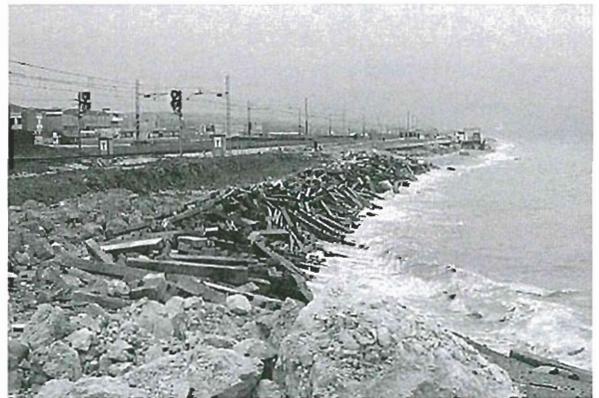
Figure 31a e 31b - Danni alle opere di recinzione ferroviaria nell'inverno all'inizio del 1997 e conseguenti provvedimenti-tampone sul sito eroso da parte dell'ente gestore della rete.

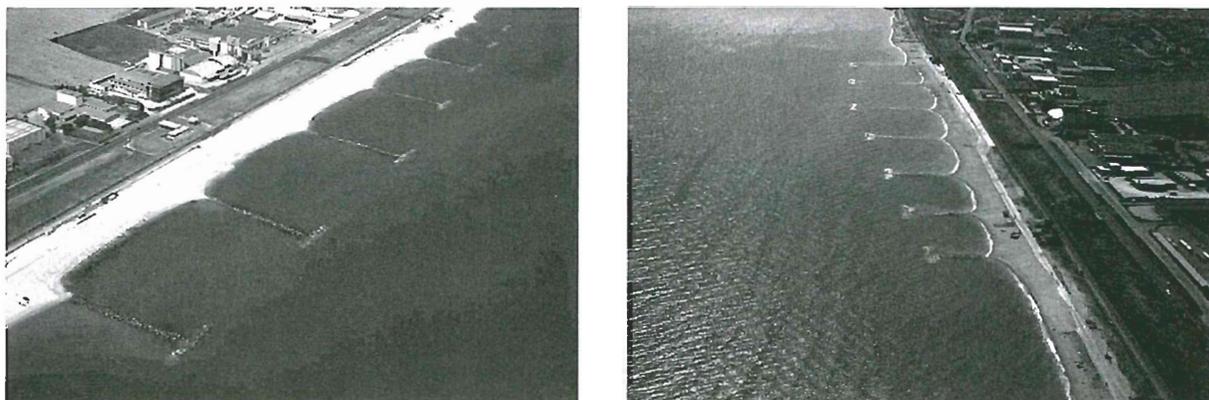
Figure 32a e 32b - Riprese aeree di ottobre 1998 del sistema di difesa adottato sottoflutto alle barriere sommerse longitudinali.

Successivamente furono eseguiti lavori di sistemazione di tutta la zona sottoflutto alla barriera sommersa longitudinale con sistemi di difesa e protezione del ripascimento artificiale in ghiaia aventi un carattere più stabile e duraturo (si vedano le Figure 32a, 32b e 33).

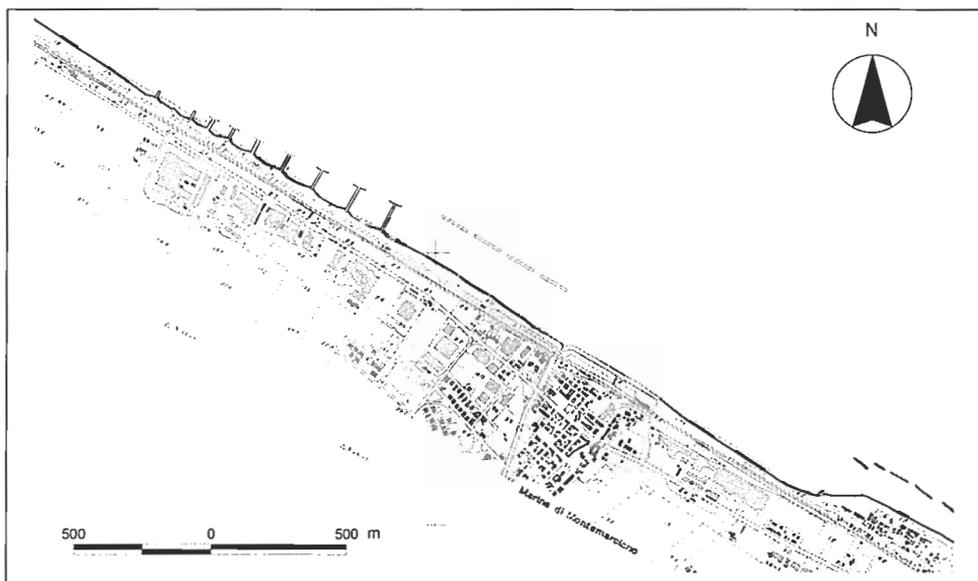
Figura 33 - Mappa della costa di Marina di Montemarçiano con le difese costiere realizzate fino al 1999.

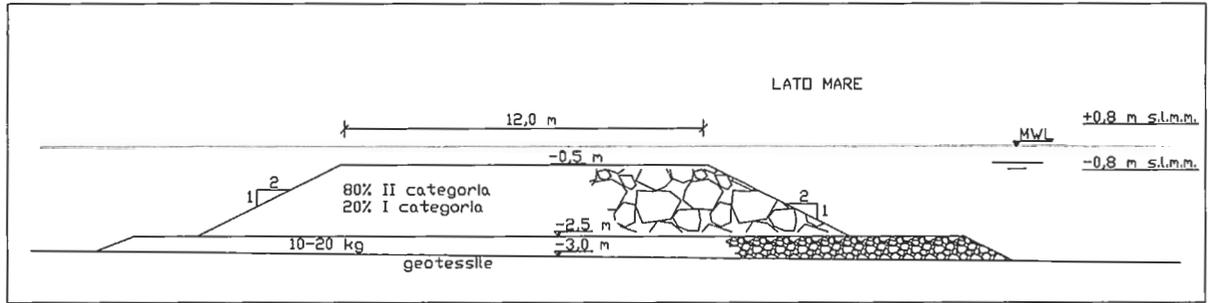
Figura 34 - Sezione della barriera sommersa realizzata nel 1995 al largo di Lido di Dante.

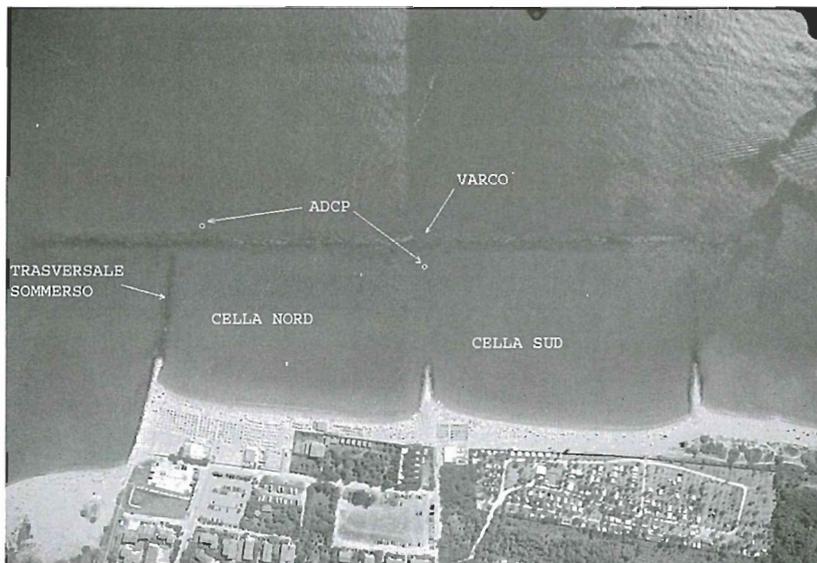
Figura 35 - Vista aerea del sito litoraneo di Lido di Dante.

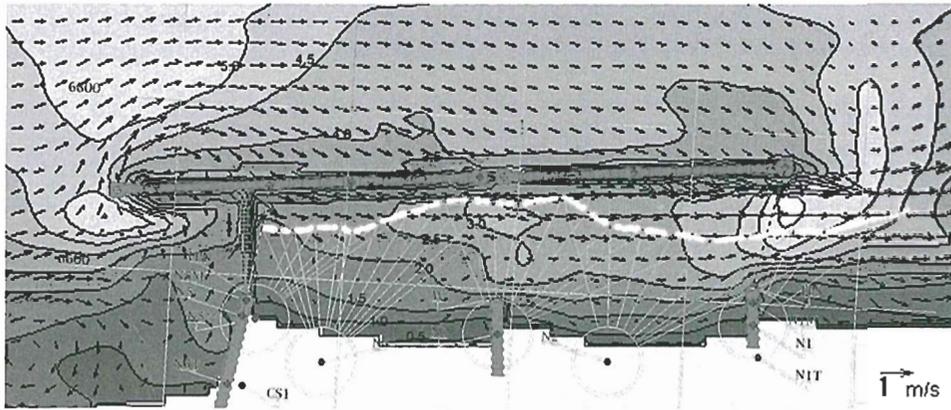
Figura 36 - Esempio di traiettoria percorsa da un *drifter* su risultati di simulazione numerica (relativa al 5 aprile 2001) sulla batimetria del marzo 2001.

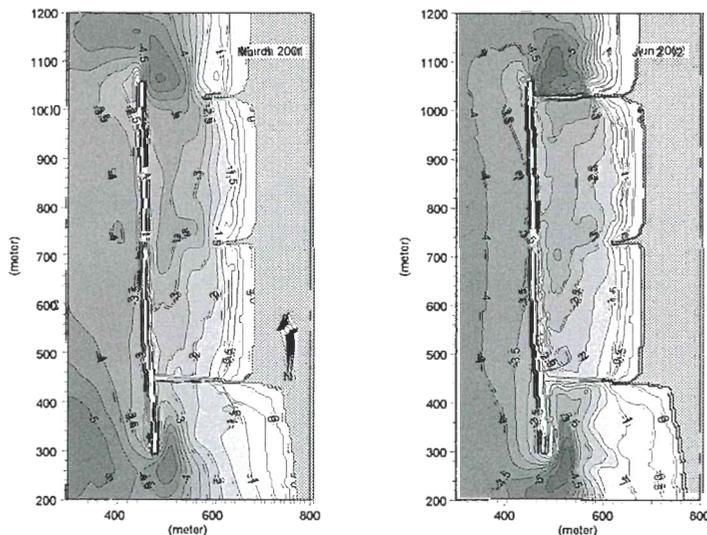
Figure 37 - Batimetrie di dettaglio eseguite nel marzo 2001 e nel giugno 2002.

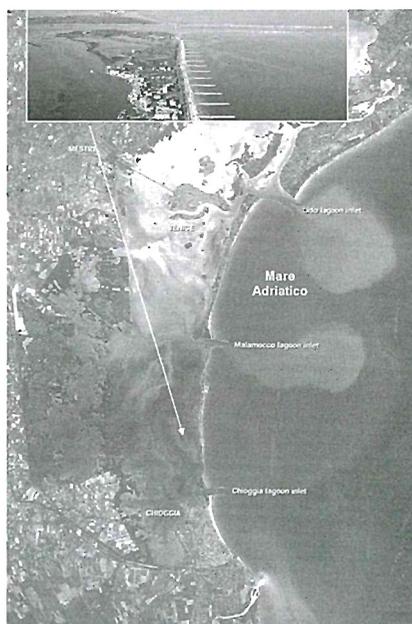
Figura 38 - Posizione dell'isola di Pellestrina.

L'isola di Pellestrina delimita la laguna Sud di Venezia nel tratto compreso tra l'isola del Lido a Nord e la penisola costituita dal litorale di Sottomarina e Chioggia a Sud. L'estremità Nord si affaccia sulla bocca lagunare di Malamocco, mentre quella Sud è delimitata dalla bocca di Chioggia (Fig. 38).

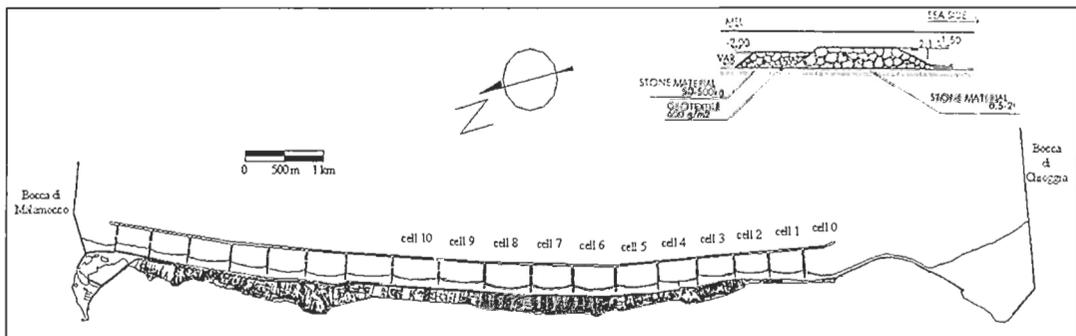
Figura 39 - Planimetria dell'intervento di protezione presso Pellestrina e sezione della barriera parallela.

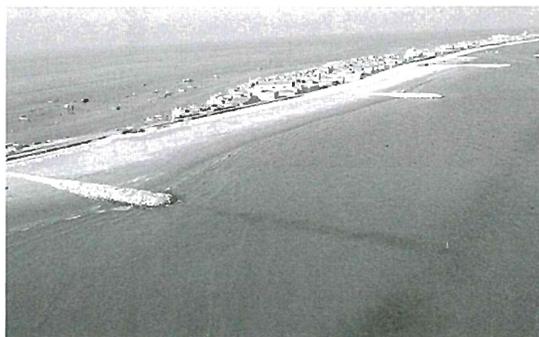
Figura 40 - Litorale di Pellestrina dopo l'intervento.

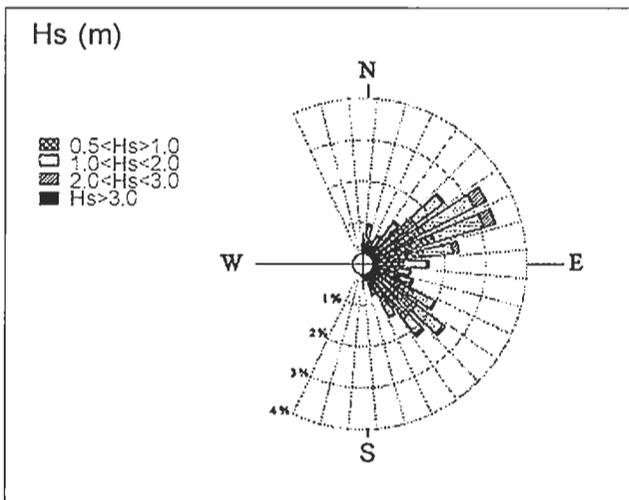
Figure 41 - Clima ondoso registrato presso la piattaforma del C.N.R. al largo di Venezia (periodo: ottobre 1987-dicembre 2002).
