**Opere di difesa realizzate con strutture sommerse ed a cresta bassa
ad Alghero (SS), Perd'e Sali (CA), Marina di Massa (MS),
Marina di Pisa (PI), Porto Recanati (MC),
Marina di Montemarciano (AN), Lido di Dante (RA) e Pellestrina (VE)**

I casi di studio presentati forniscono degli esempi di applicazione di strutture costiere distaccate sommerse ed a cresta bassa in otto località italiane. Le condizioni ambientali in cui le opere di difesa sono state realizzate sono molto diverse tra loro. Tutte le opere descritte sono costruite in massi naturali, variano le dimensioni e le disposizioni planimetriche. Ad Alghero, Perd'e Sali, Marina di Pisa, Porto Recanati e Marina di Montemarciano le opere sono frangiflutti foranei costruiti in batterie con varchi, variano la sommergezza e le dimensioni. A Marina di Massa, Lido di Dante e Pellestrina le strutture foranee sommerse chiudono il lato verso mare di celle realizzate con pennelli emersi e sommersi. L'articolo fornisce un quadro generale che può essere utilizzato per un utile confronto critico sul funzionamento delle strutture tracimabili.

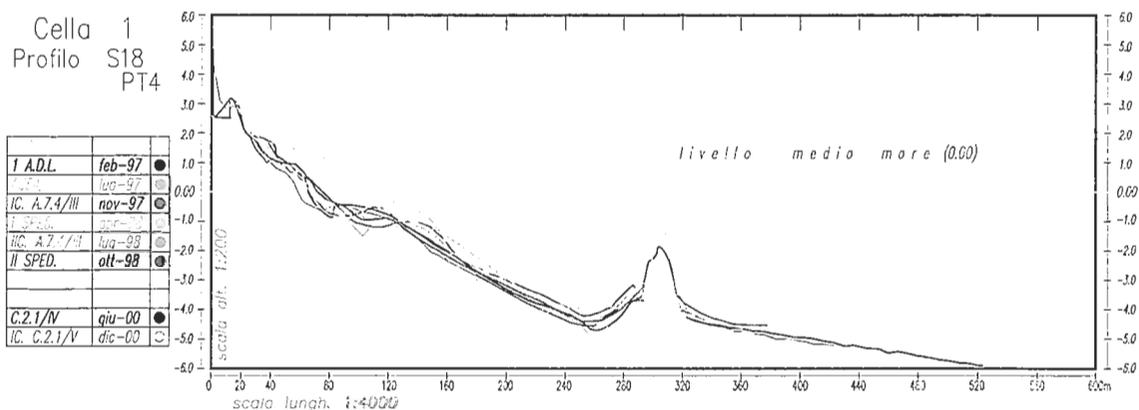
Figura 42 - Evoluzione delle sezioni presso la cella 1. Si notino i rilievi della barriera eseguiti nel febbraio 1997 (in chiaro) e nel settembre 1999 (in scuro). La cresta si è abbassata di circa 0,50 m.

L'analisi di questi profili ha mostrato che la variazione volumetrica in ogni cella è stata circa del 2% all'anno nei primi anni e si è ridotta in seguito. Il progetto prevedeva una perdita di materiale di circa 10% in 10 anni (Ceconi e Maretto, 1996).

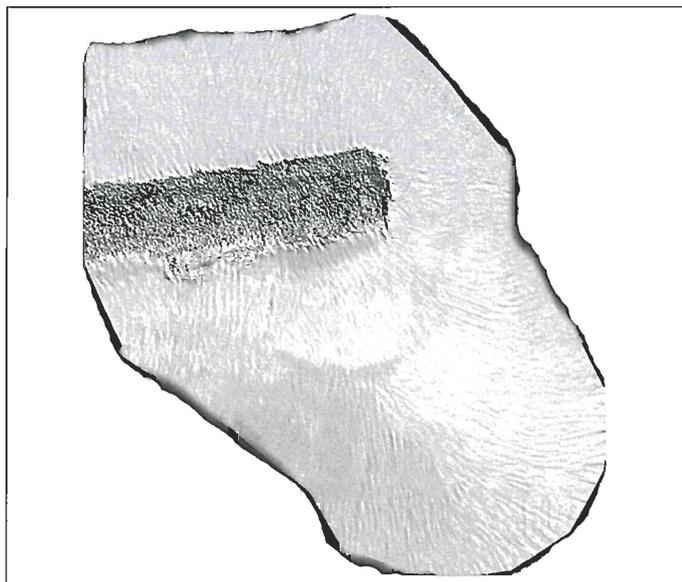
Figure 43 - Ricostruzione del fondale presso la testata Sud.

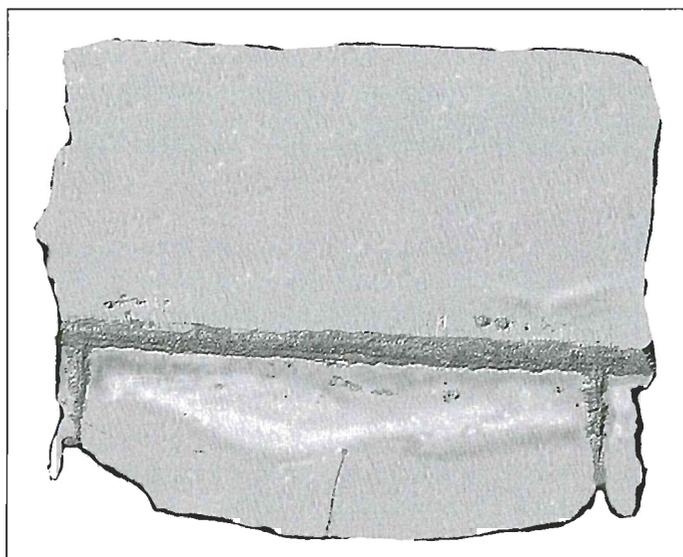
Figure 44 - Ricostruzione del fondale presso la cella 9.
