Opere di difesa della costa costruite con contenitori in geotessuto riempiti di sabbia: monitoraggio della struttura a protezione della spiaggia di San Vincenzo

Enrica Mori¹, Pierluigi Aminti¹ e Ilaria Crema¹

¹ Dipartimento di Ingegneria Civile, Università di Firenze, Via di Santa Marta 3 - 50139 Firenze.

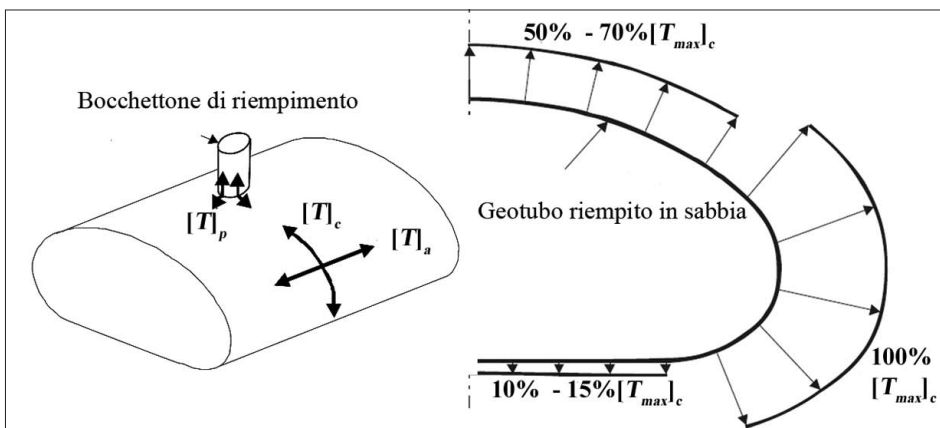
Figura 2 - Tensioni generate nel geotubo (da Lawson, 2006).

giungono il valore massimo in fase di riempimento. In Figura 2 si osserva che la distribuzione delle tensioni di trazione lungo la circonferenza non è uniforme e raggiunge valore massimo in prossimità dell'appoggio sul fondo. Considerando che le cuciture non garantiscono resistenza a trazione pari a quella del tessuto in fase di costruzione dei contenitori occorre prevedere accuratamente la posizione della cucitura longitudinale.

Durante il processo di riempimento e in seguito nella vita dell'opera le tensioni maggiori sono generate in tre aree: lungo la circonferenza del tubo ($[T]_c$), lungo l'asse ($[T]_a$) ed alle connessioni delle bocche di immissione della miscela ($[T]_p$).

Le tensioni massime di trazione sul tessuto si hanno direzione coincidente con la circonferenza del tubo e rag-

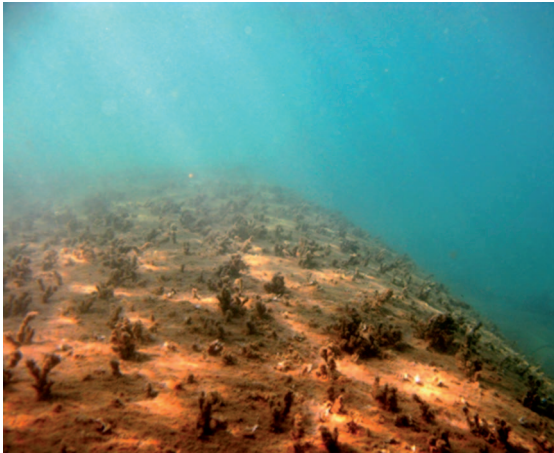
Figura 8 - Superficie di un tubo in perfette condizioni, Settembre 2009.

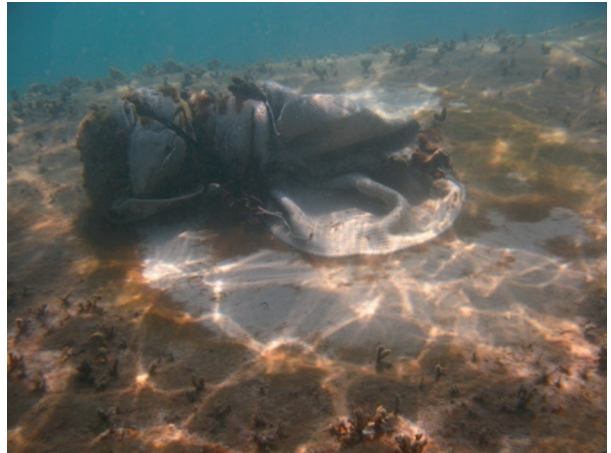
Figura 9 - Abrasione sulla superficie del tubo causata dalla manichetta di riempimento Settembre 2009.

ancorata al fondo. Un malfunzionamento riscontrato sui tubi riguarda le manichette di riempimento, che in alcuni casi si sono aperte, oppure, se non adeguatamente fissate al contenitore, hanno causato con le loro oscillazioni indotte dal moto ondoso un danneggiamento della superficie del contenitore (Fig. 9).

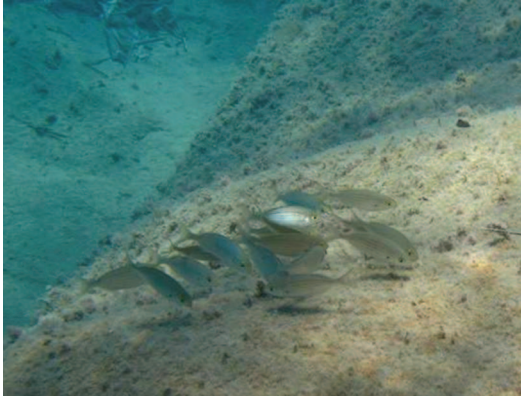
Figura 16 - Branco di *Sarpa salpa* (Salpa) al “pascolo”. Figura 17 - *Jania rubens* (alga rossa) e *Dictyota dichotoma* (alga bruna).

La presenza di questi popolamenti algali, essenzialmente fotofili, ha richiamato diverse specie di pesci, appartenenti alla famiglia degli Sparidi, come ad esempio *Diplodus vulgaris*, *Oblada melanura* e *Sarpa salpa* (Fig. 16), che brucano sul substrato.
