Marina di Pisa: ripristino della funzionalità difensiva delle barriere emerse

Ilaria Nieri

Provincia di Pisa
ilaria.nieri@tiscali.it

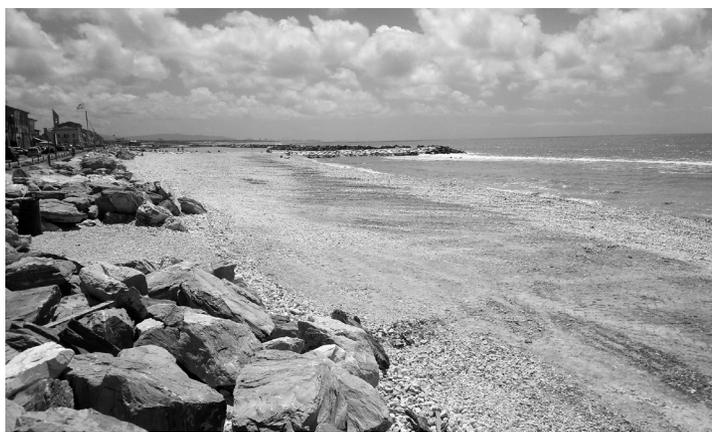
Figura 1. Marina di Pisa: opere di difesa e “spiaggia di ghiaia”.

Tale intervento ha interessato il tratto di litorale compreso fra piazza Gorgona e piazza Sardegna, protetto dalle scogliere foranee n. 6 e 7. Dalle prove sperimentali condotte su modello fisico è stato possibile calcolare il volume di ghiaia necessario al corretto dimensionamento della spiaggia. Dalle verifiche a suo tempo eseguite è stato ricostruito che il volume di ghiaia residuale era pari a circa 45 m³/m pertanto si è proceduto

alla stesa di ulteriori 135 m³/m di riva. Per limitare gli spostamenti del materiale di ripascimento, sono stati adeguati i tre pennelli di contenimento disposti perpendicolarmente alla linea di riva. La parte emergente di tali strutture è stata prolungata in mare fino a raggiungere le barriere frangiflutti esistenti. Le scogliere antistanti la spiaggia di ghiaia sono state trasformate in scogliere sommerse portandone la sommità a una quota di circa -1 m s.l.m.m.; oltre a ciò, la sommità è stata allargata fino a 20 m e il lato inclinato verso il largo riprofilato con pendenza notevolmente più dolce. La modifica della pendenza del paramento delle scogliere ha ridotto i fenomeni di erosione causati dalla concentrazione di energia che si verifica al piede delle scogliere stesse, mentre il salpamento delle scogliere ha migliorato lo scambio di acqua fra il mare aperto e lo specchio idrico retrostante le scogliere, pur rappresentando ancora una superficie resistente sulla quale le onde possono frangersi dissipando la loro energia; si è però ridotta la differenza di livello idrico che si crea durante le mareggiate fra i due anzidetti specchi idrici condizione che ha portato comunque a una minor sollecitazione del litorale.
